**Fiat Auto S.p.A.
B.U. After Sales
Assistenza Tecnica
Largo Senatore Agnelli, 5
10040 Volvera
CA 243**

COMMESSA 4491

**Modello: Alfa Romeo 156 GTA t.t. e 156 mot. 2.5 mercato Brasile
- tubazione carburante -**

MODELLO / VERSIONE: ALFA ROMEO 156 GTA
COMPONENTE: Tubazione carburante
ANOMALIA: Mancata oggettivazione assiale
APPROVAZIONE:
DATA: 26/06/2002

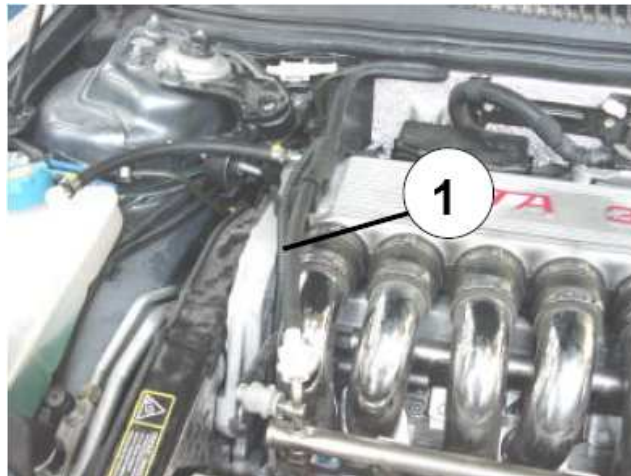
Operando nel vano motore individuare la tubazione 1 di mandata carburante.
