**Fiat Auto S.p.A.
Quality
Technical Service
Largo Senatore Agnelli, 5
10040 Volvera
CF 10/06**

**Modelli Fiat Grande Punto e Punto (188) con mot. 1.2 e 1.4 8V - motore
COMMESSA 5034**

MODELLO / VERSIONE:..... **FIAT NUOVA PUNTO (188) e GRANDE PUNTO (199)**

COMPONENTE:..... **Motore 1.2 8v e 1.4 8v**

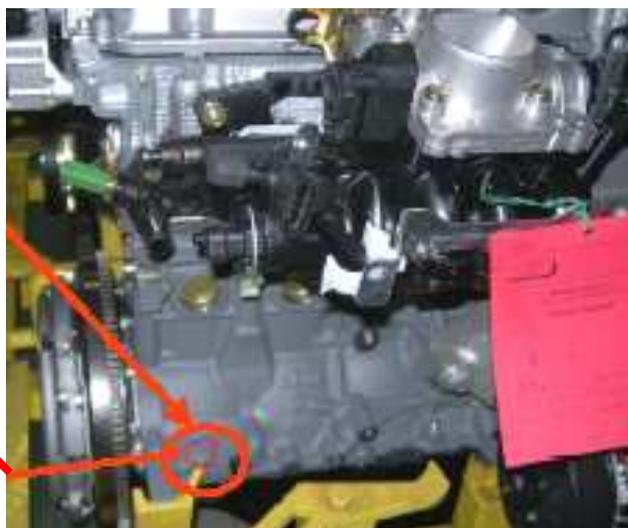
Cricca su basamento motore zona appendice attacco cambio – punto di massa elettrica, lato motorino avviamento.

Verificare la presenza della cricca sulla fusione basamento motore zona appendice attacco cambio – punto di massa elettrica, lato motorino di avviamento.

In presenza della cricca sostituire il motore completo

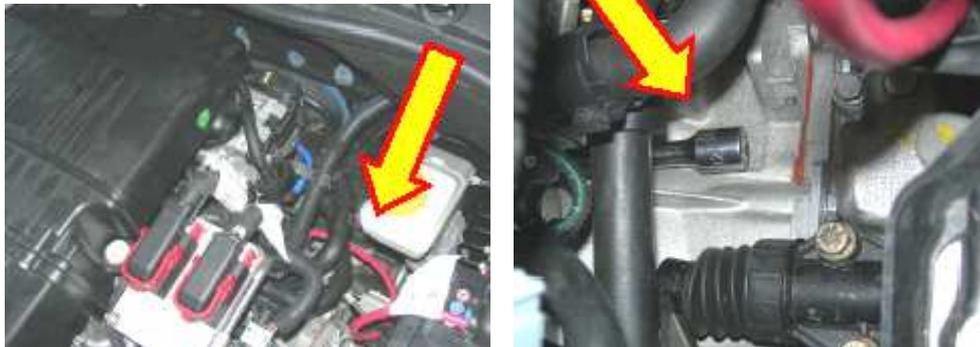
-Svitare la vite fissaggio superiore del motorino di avviamento

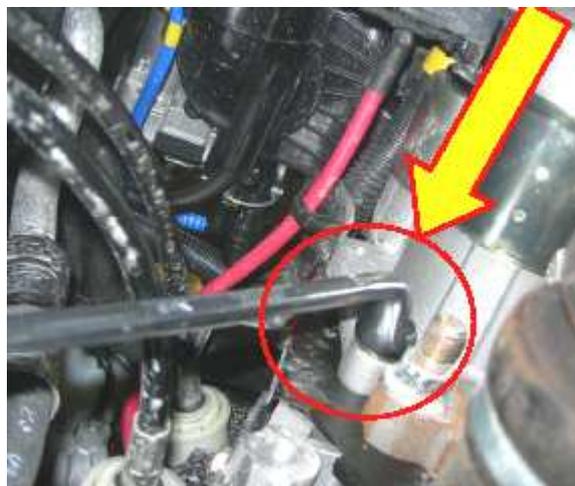
-Svitare la vite fissaggio inferiore motorino di avviamento.

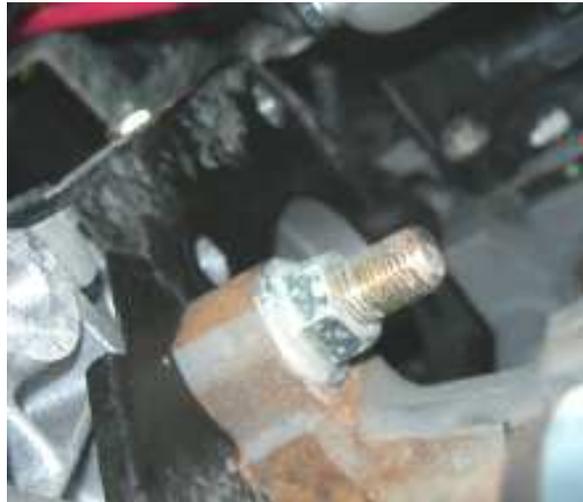
-Posizionare a lato il motorino di avviamento per quanto consentito dalla lunghezza dei cavi elettrici, fissandolo opportunamente in modo da non tensionare i cavi stessi.

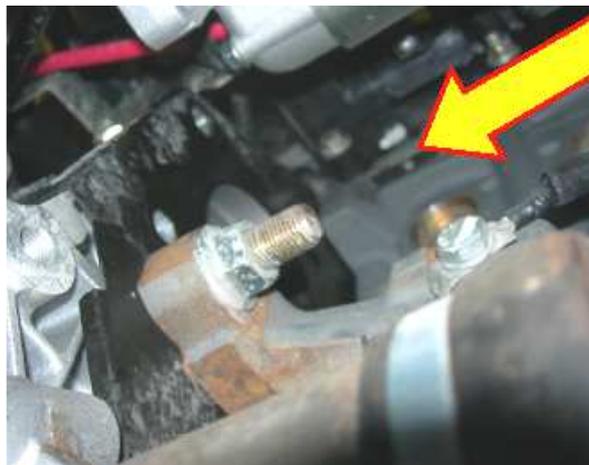
-Individuare la superficie del basamento motore da ispezionare (zona appendice attacco cambio – punto di massa elettrica).

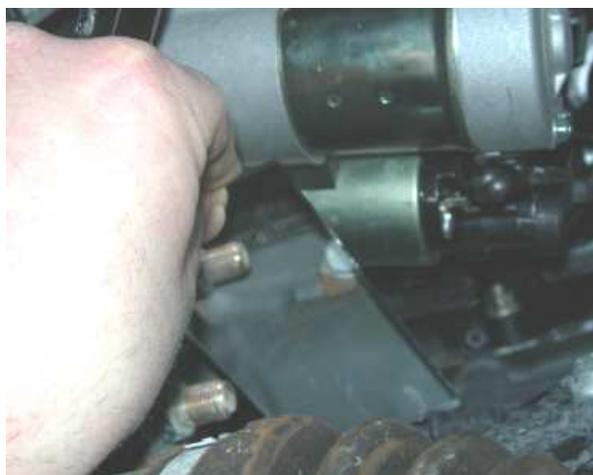
-Posizionare uno specchio da officina o generico con dimensioni tali da essere inserito sopra l'appendice, come evidenziato in figura.

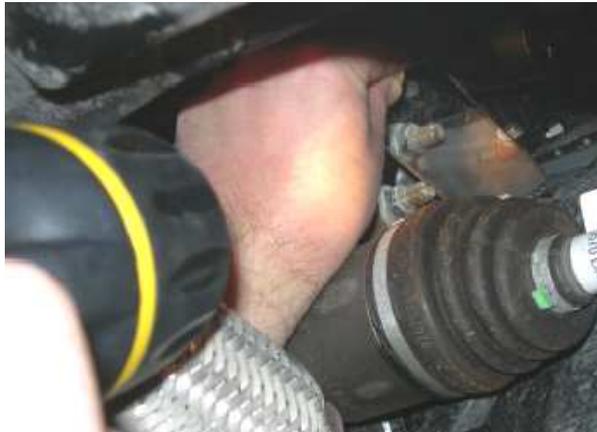
-Indirizzando il fascio luminoso di una lampada sullo specchio illuminare la superficie del basamento motore da ispezionare.

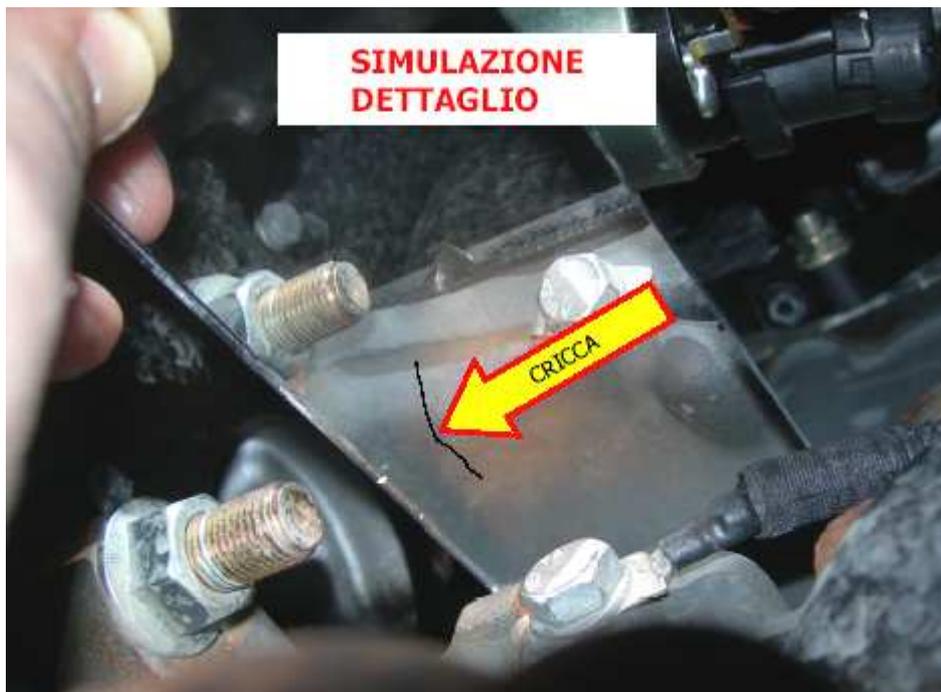
- Se non si rileva la presenza della cricca sulla fusione del basamento la vettura è conforme.
- Se si rileva la presenza della cricca, come rappresentato nella simulazione fotografica, la vettura non è conforme ed occorre sostituire il motore completo come descritto nell'operazione 1004 B 10 (cambio meccanico) o 1004 B 12 (condizionato) o 1004 B 24 (cambio robotizzato) ed eseguire l'assetto ruote anteriore.

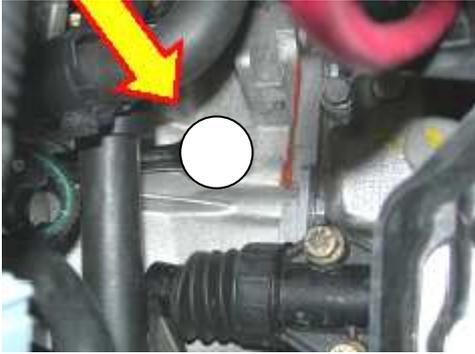
Segno di vernice bianca sulla campana cambio in prossimità della vite superiore fissaggio motorino di avviamento.
