**Automobiles S.p.A.**

**COMMESSA 5252 – CAMPAGNA DI RICHIAMO**  
**Modello Fiat GRANDE PUNTO e GRANDE PUNTO VAN T.T. con guida a sinistra**  
**- colonna sterzo**

**FIAT AUTO S.P.A.  
QUALITY – Technical Service**

**CAMPAGNA DI RICHIAMO**

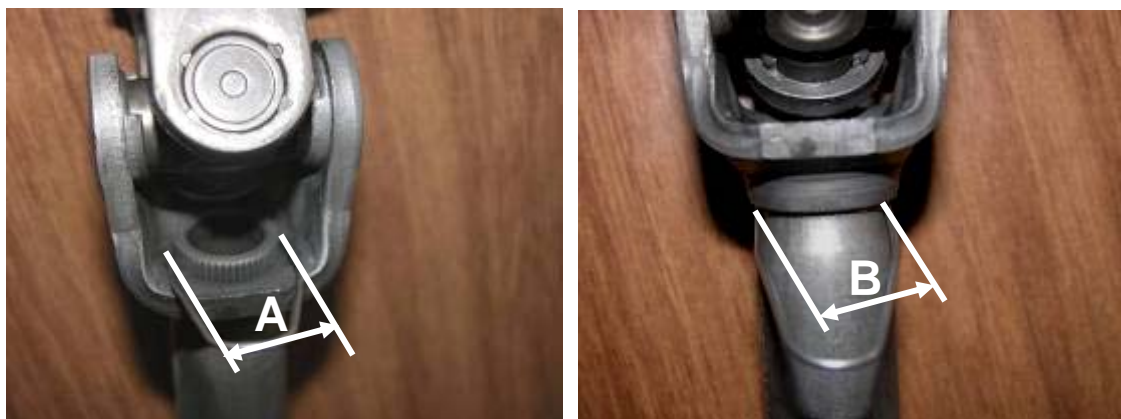
-Verificare la differenza tra la quota della parte rullata "A" e quella non rullata "B" dell'albero sull'accoppiamento cardano superiore:

Se  $A > B$  (circa 2 mm) .....il processo di rullatura è stato effettuato.

Se  $A = B$  .....il processo di rullatura non è stato effettuato; occorre procedere con la sostituzione dell'albero inferiore del piantone.

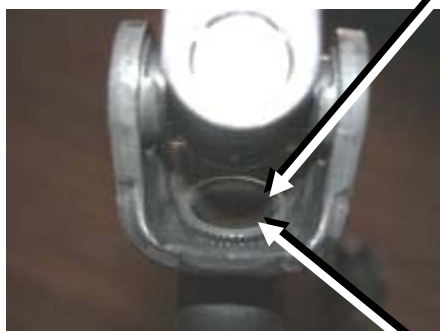
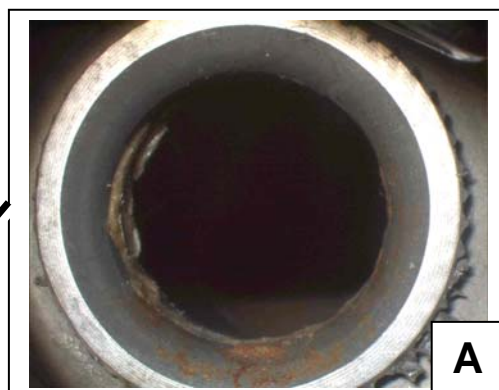
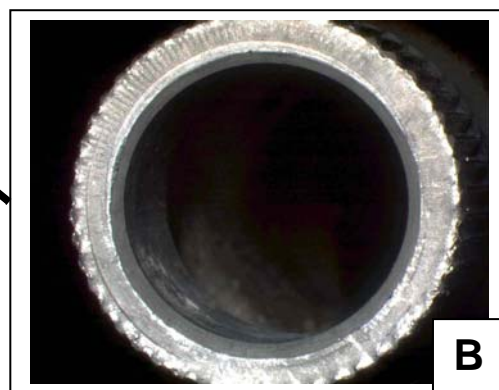
Nelle seguenti fotografie è evidenziato come si presenta visivamente l'estremità di un albero:

- processo di rullatura corretto (molto svasata con raggio ampio) figura A
- processo di rullatura non effettuato (leggero smusso e priva di raggiatura) figura B

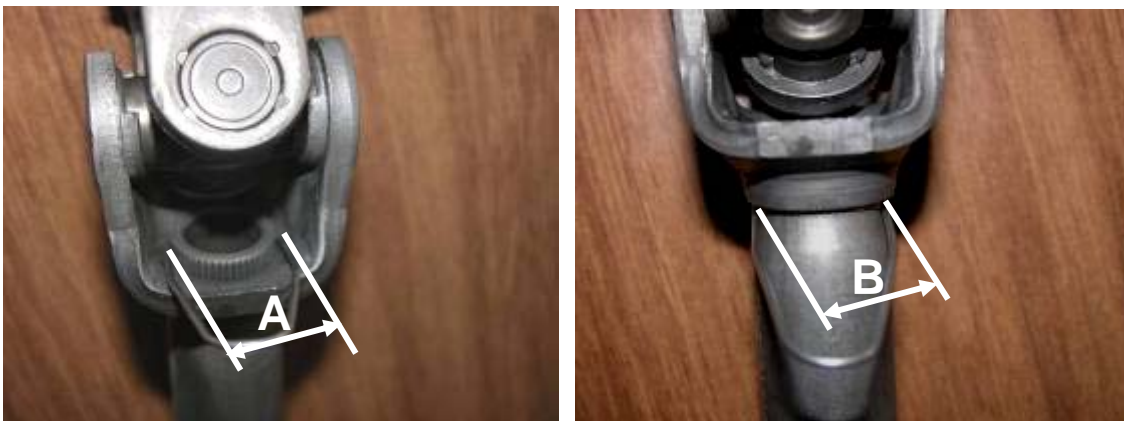
-Verificare la differenza tra la quota della parte rullata "A" e quella non rullata "B" dell'albero sull'accoppiamento cardano superiore, immediatamente a valle della zona zigrinata, operando come segue:

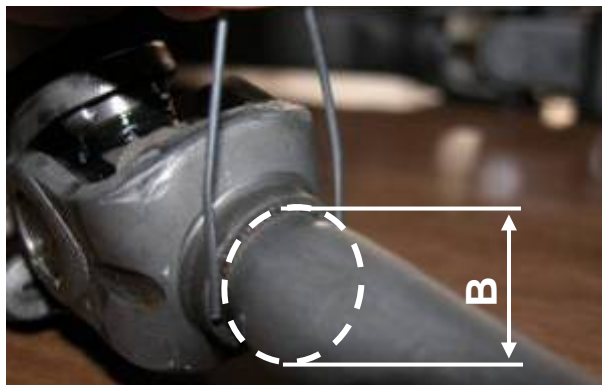
-Posizionare il calibro sull'albero, immediatamente sotto il cardano, in corrispondenza della parte cilindrica zigrinata del diametro "B" (non sulla parte conica) come evidenziato in figura.

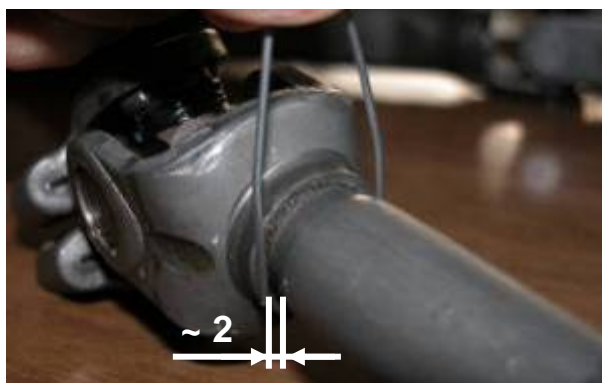
-Verificare le seguenti condizioni:

- La distanza delle punte del calibro è maggiore (circa 2 mm) al diametro della parte cilindrica zigrinata dell'albero: la rullatura è stata eseguita e la vettura è conforme.

**A > B**

-Montare l'albero inferiore operando inversamente allo stacco avendo cura di sostituire le viti di fissaggio cardano superiore **part. 51705407** ed inferiore **part. 46826721** .

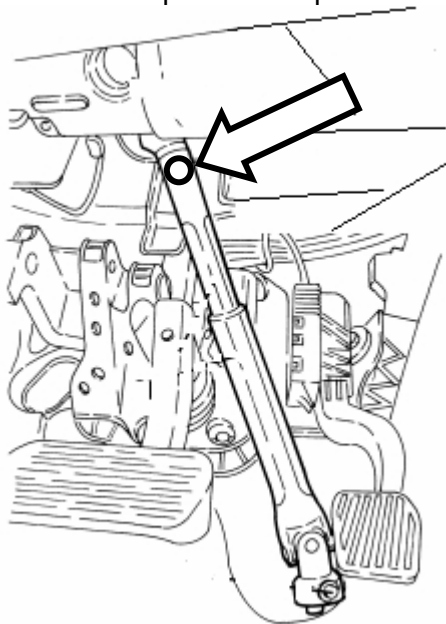
Segno di vernice bianca sull'albero inferiore piantone in prossimità del cardano superiore.
