Automobiles and
Light Commercial Vehicles

Torino, 7 novembre 2008

COMMESSA 5343 - Campagna di Servizio
Modello Fiat Grande Punto con mot. 1.2 Bz 8V e 1.4 Bz 8V Small 2
- Centralina controllo motore

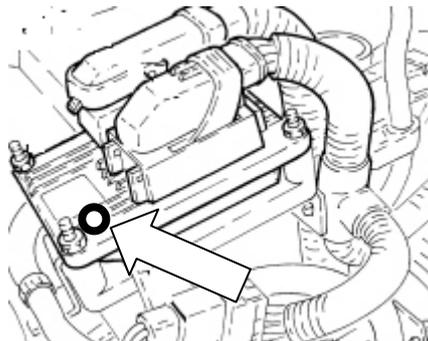
IDENTIFICAZIONE INTERVENTO

Segno di vernice bianca sul corpo centralina controllo motore (freccia)

- Con l'EXAMINER collegarsi ad ExaminerWeb e scaricare l'ambiente **5.50.0**
- Aggiornare il software centralina controllo motore Punto 05 1.2 8v CF4 EOBD o 1.2 8v CF4 Extra CEE o 1.4 8v CF4 EOBD o 1.4 8v CF4 EOBD Austria o 1.4 8v CF4 Extra CEE (impianto iniezione Marelli IAW 5SF3) – Chiave off-on veloce e spia Code accesa con errore u0426 nel body utilizzando EXAMINER (release 7.60.0 o sup.)
