Automobiles and  
Light Commercial Vehicles

**CAMPAGNA 5419 - Campagna di Servizio**  
**Modd. Fiat Grande Punto con mot. 1.3 Mjet 75 CV E4**  
**- lay out vano motore**

# COMMESSA 5419

## Campagna di Servizio

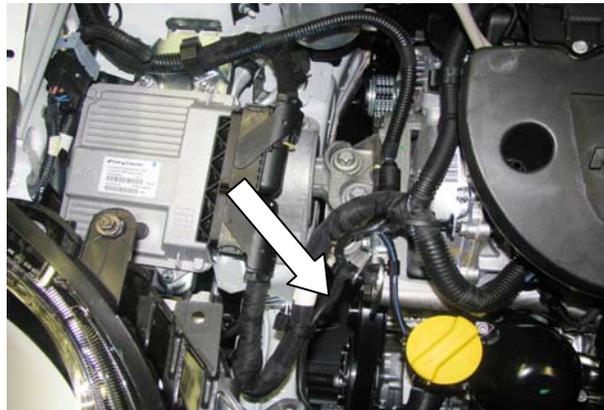
-Individuare il cavo sonda lambda (freccia)

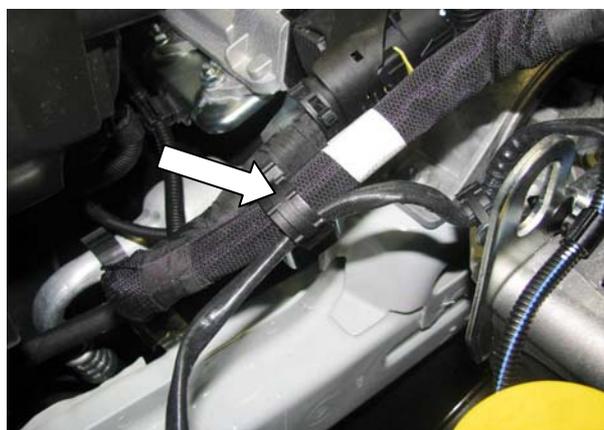
Se è fissato come in figura, utilizzando la molletta (freccia) del cablaggio vano motore, la vettura è conforme.

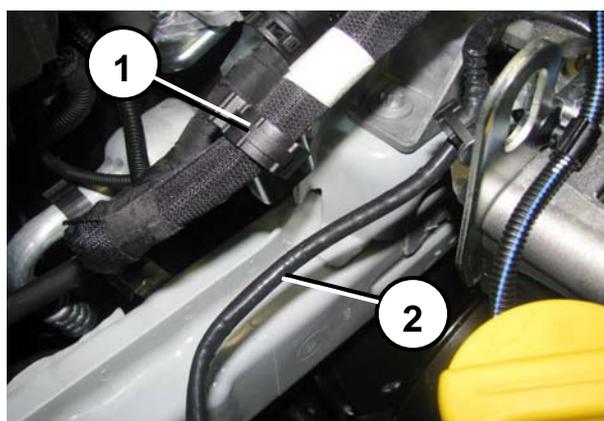
Se è posizionato come in figura la vettura non è conforme ed occorre procedere come segue:

-Aprire la molletta 1.

-Inserire il cavo sonda Lambda 2 nella molletta 1.

-Chiudere la molletta 1.

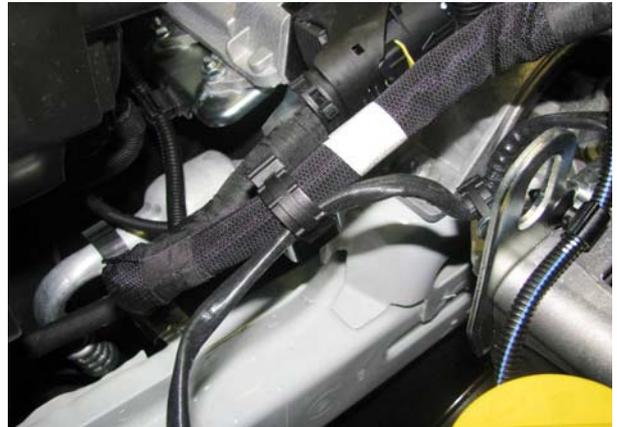
Cavo sonda Lambda posizionato come in figura
