Automobiles and
Light Commercial Vehicles

CAMPAGNA 5421 - Campagna di Servizio
Modd. Fiat Grande Punto Van con mot. 1.3 Mjet 75 CV E4
- lay out vano motore

Campagna di Servizio

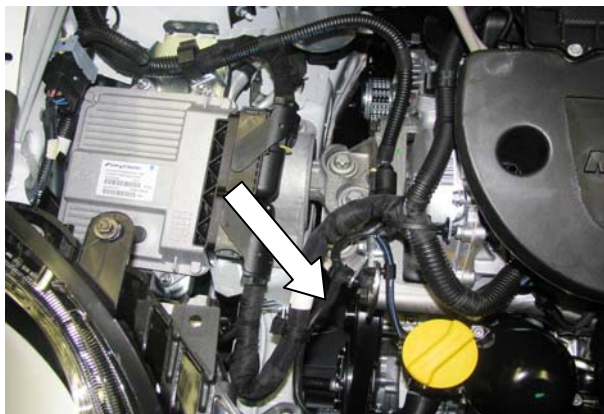
-Individuare il cavo sonda lambda (freccia)

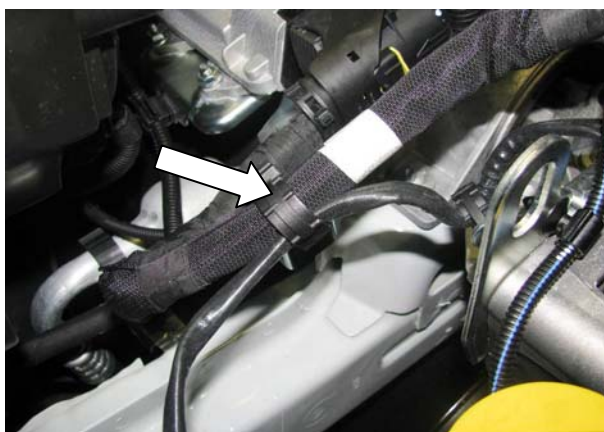
Se è fissato come in figura, utilizzando la molletta (freccia) del cablaggio vano motore, la vettura è conforme.

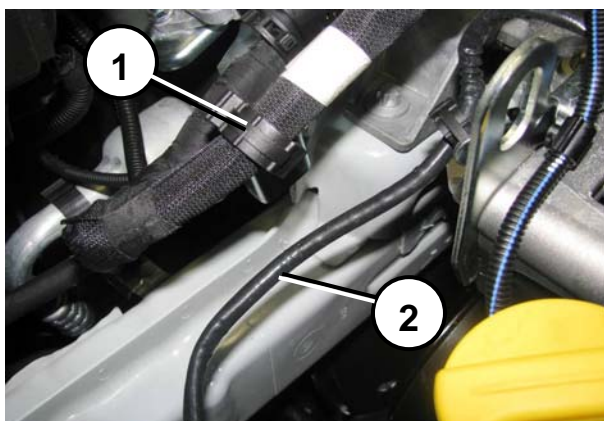
Se è posizionato come in figura la vettura non è conforme ed occorre procedere come segue:

-Aprire la molletta 1.

-Inserire il cavo sonda Lambda 2 nella molletta 1.

-Chiudere la molletta 1.

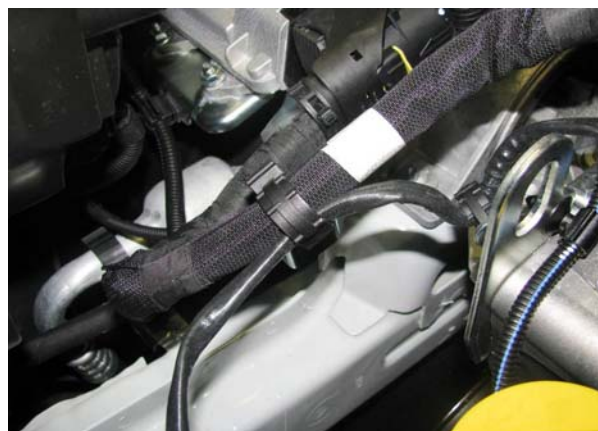
Cavo sonda Lambda posizionato come in figura
