CAMPAGNA 5457 - Campagna di Servizio
Modello Fiat Grande Punto T.T. e Punto Evo T.T. - cablaggio centralina ABS:
controllo conformità lay-out in pre consegna.

COMMESSA 5457

Campagna di Servizio

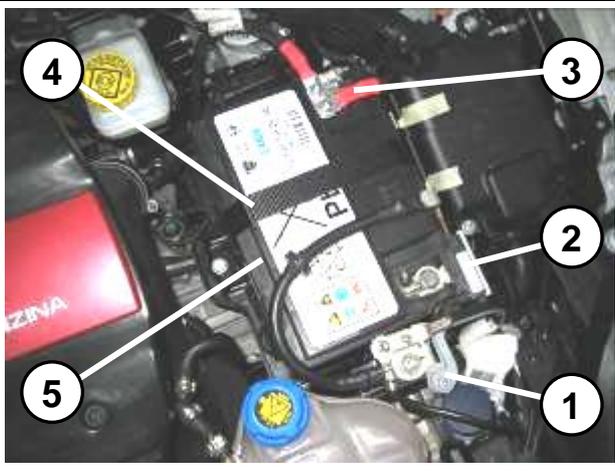
<p>Operando nel vano motore eseguire le seguenti operazioni:</p> <ul style="list-style-type: none">- Scollegare il morsetto negativo a sgancio rapido (1);- Svitare il dado di fissaggio e scollegare il morsetto negativo (2);- Svitare il dado di fissaggio e scollegare il morsetto positivo (3);- Svitare il dado di fissaggio, staccare la cinghia di ritegno (4) e rimuovere la batteria (5).

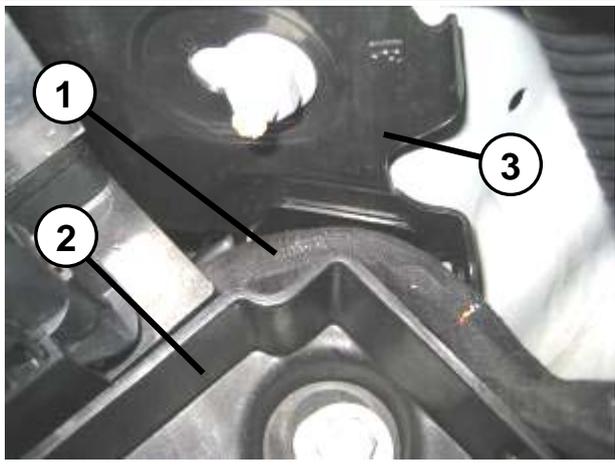
<ul style="list-style-type: none">- Individuare il cavo ABS (1);- Accertarsi, che il cablaggio non sia schiacciato tra il cestello batteria (2) e la staffa della cinghia di ritegno batteria (3).- Se il cablaggio si trova schiacciato tra il cestello batteria e la staffa della cinghia di ritegno batteria (Caso A) procedere alle verifiche riportate di seguito;- Se il cablaggio passa al di sotto della staffa della cinghia di ritegno batteria (Caso B) procedere ai passi successivi.

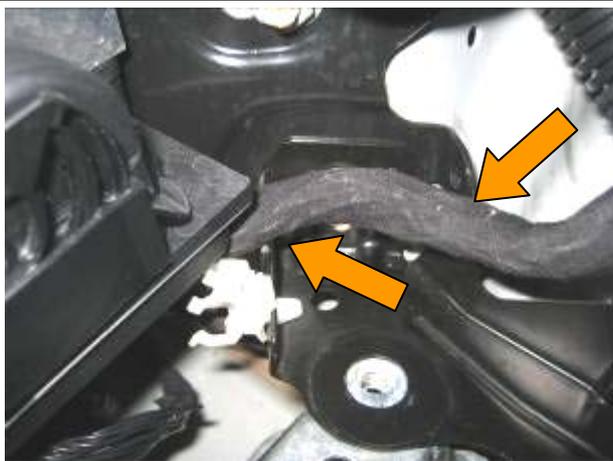
- Individuare il cavo ABS e svincolarlo dalla graffetta di ancoraggio;
- Rimuovere il nastro isolante, (o estrarre dal corrugato) nella zona interessata dall'anomalia, e verificare le condizioni dei cavi elettrici, in modo particolare in corrispondenza dei punti indicati dalle frecce;
- **Se il controllo individua dei cavi elettrici danneggiati, fotografare la parte di cablaggio danneggiata, contattare il personale di riferimento del mercato (TZM) ed attendere istruzioni.**

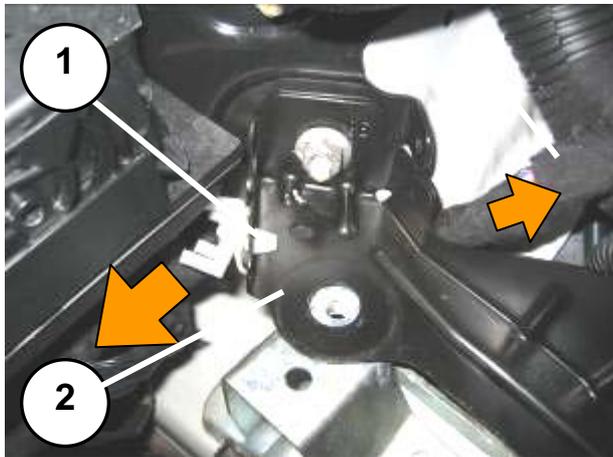
- Svincolare il cavo ABS dalla molletta di ancoraggio (1);
- Accertarsi, movimentandolo leggermente nel senso delle frecce, che il cablaggio non sia schiacciato dalla staffa (2) della cinghia di ritegno batteria.
- Se il cablaggio si muove senza impedimenti la condizione di montaggio è corretta
- Vincolare quindi il cavo alla molletta di ancoraggio e proseguire con il riattacco dei componenti rimossi, facendo riferimento al Manuale di Assistenza Tecnica.

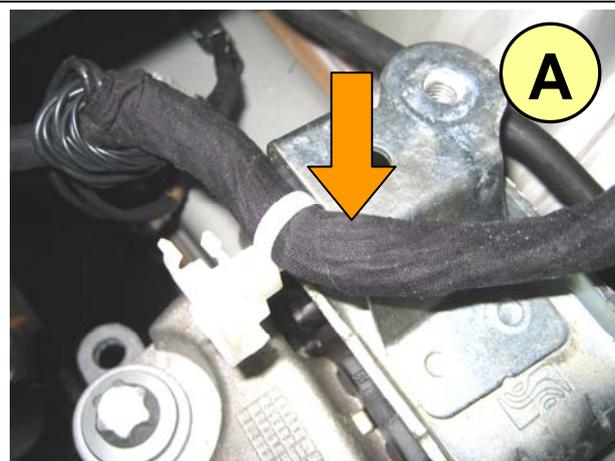
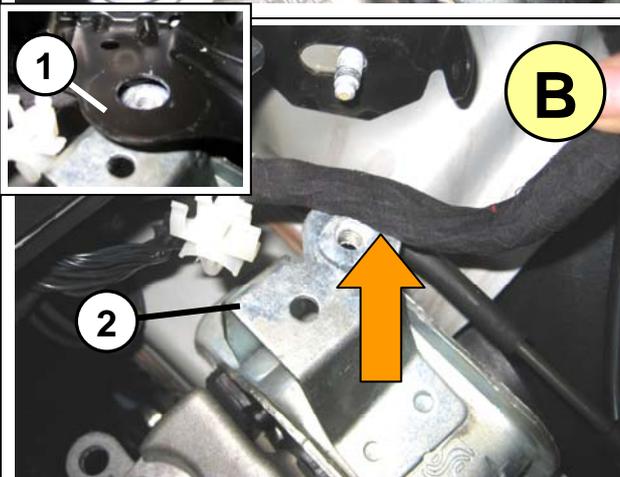
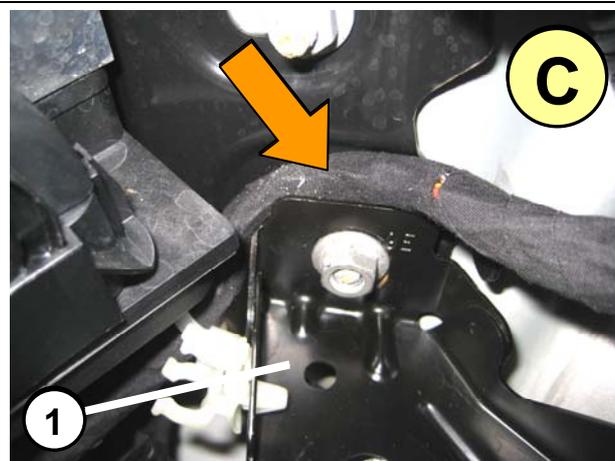
Se il cablaggio ABS non si dovesse muovere e si presentasse in alcune delle condizioni descritte:

- (A) - Schiacciato, nella zona indicata, tra il cestello batteria e la staffa sul supporto motore;
- (B) - Schiacciato tra la staffa della cinghia ritegno batteria (1) e la staffa sul supporto motore (2);
- (C) - Schiacciato tra la staffa della cinghia di ritegno batteria (1) e la scocca;

- Svitare il dado di fissaggio e rimuovere la staffa della cinghia di ritegno batteria;
- Rimuovere il nastro isolante, (o estrarre dal corrugato) nella zona interessata dall'anomalia, e verificare le condizioni dei cavi elettrici, in modo particolare in corrispondenza dei punti indicati dalle frecce;

- Se il controllo individua dei cavi elettrici danneggiati, fotografare la parte di cablaggio danneggiata, contattare il personale di riferimento del mercato (TZM) ed attendere istruzioni.
