**CAMPAGNA 5521 - Campagna di Richiamo
Modello Fiat Grande Punto, Punto EVO T.T.
- cablaggio ABS: controllo conformità lay-out**

COMMESSA 5521

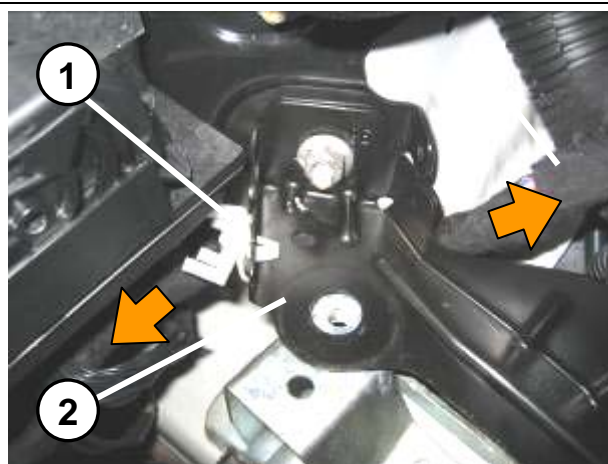
- Individuare il cavo ABS
- Svincolare il cavo ABS dalla molletta di ancoraggio (1);
- Accertarsi, movimentandolo leggermente nel senso delle frecce, che il cablaggio non sia schiacciato dalla staffa (2) della cinghia di ritegno batteria.
- Se il cablaggio si muove senza impedimenti la condizione di montaggio è corretta.
- Vincolare quindi il cavo alla molletta di ancoraggio e proseguire con il riattacco dei componenti rimossi, facendo riferimento al Manuale di Assistenza Tecnica.

- Svitare il dado di fissaggio e rimuovere la staffa della cinghia di ritegno batteria.
- Rimuovere il nastro isolante nella zona interessata dall'anomalia, e verificare le condizioni dei cavi elettrici.
