CAMPAGNA 5523 - Campagna di Richiamo

Modello Fiat Grande Punto Van, Punto EVO Van T.T.- cablaggio ABS: controllo conformità lay-out

<h1 style="margin: 0;">Campagna di Richiamo</h1> <h1 style="margin: 0;">COMMESSA 5523</h1>

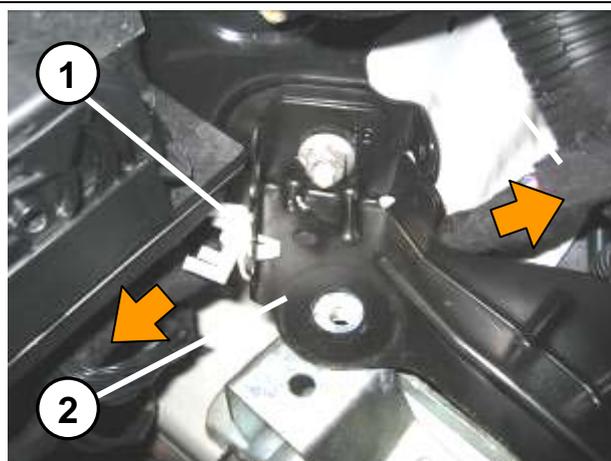
- Individuare il cavo ABS
Svincolare il cavo ABS dalla molletta di ancoraggio (1);
- Accertarsi, movimentandolo leggermente nel senso delle frecce, che il cablaggio non sia schiacciato dalla staffa (2) della cinghia di ritegno batteria.
- Se il cablaggio si muove senza impedimenti la condizione di montaggio è corretta.
- Vincolare quindi il cavo alla molletta di ancoraggio e proseguire con il riattacco dei componenti rimossi, facendo riferimento al Manuale di Assistenza Tecnica.
