Oggetto : Campagna 5178 - Modello Fiat Ducato X2/50 con mot. 2.3 JTD per Paesi
freddi,
tubazione Blow-by
Aggiornamento isola telai

**Modello Fiat Ducato X2/50 con mot. 2.3 JTD per Paesi freddi
- tubazione Blow-by**

Fiat Group Automobiles SpA
QUALITY – Technical Service

CAMPAGNA DI SERVIZIO

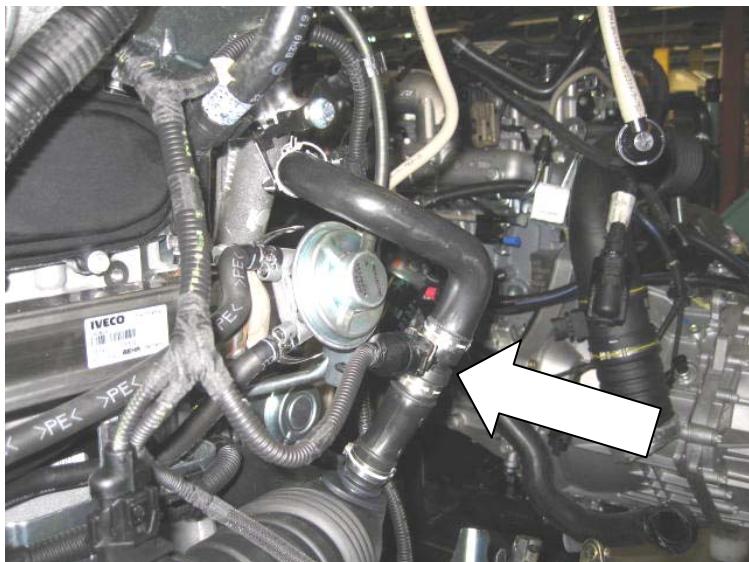
- Individuare la tubazione blow-by.
- Verificare la presenza dell'elemento riscaldatore posto sulla tubazione stessa.
 - Se presente il veicolo è conforme

PRESenza ELEMENTO RISCALDATORE

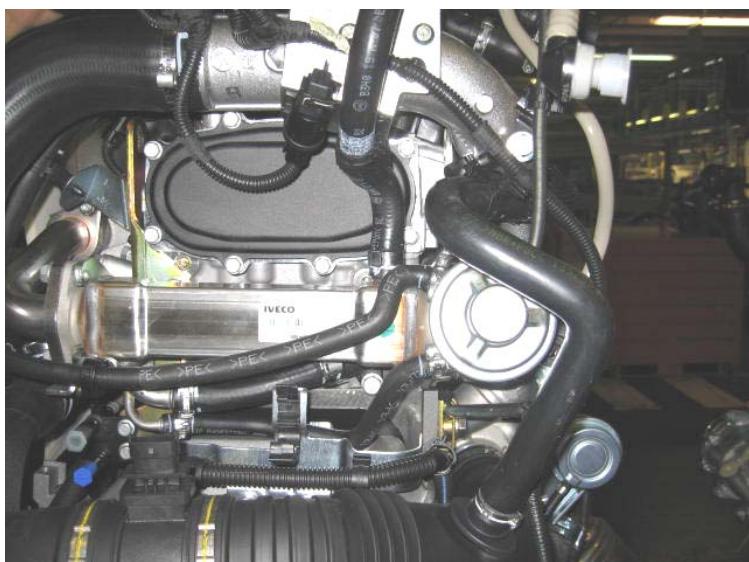
- Se non presente il veicolo non è conforme ed occorre procedere con la sostituzione della tubazione come di seguito descritto.

MANCANZA ELEMENTO RISCALDATORE
