Best Service Fiat Grande Punto

FIAT AUTO S.P.A.
QUALITY – Assistenza Tecnica

MODELLO / VERSIONE:..... **FIAT GRANDE PUNTO 1.3 Multijet 90 cv**

COMPONENTE:..... **Puleggia compressore condizionatore**

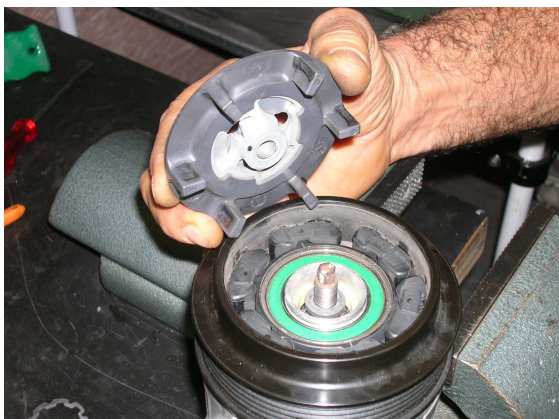
-Rimuovere il piattello.

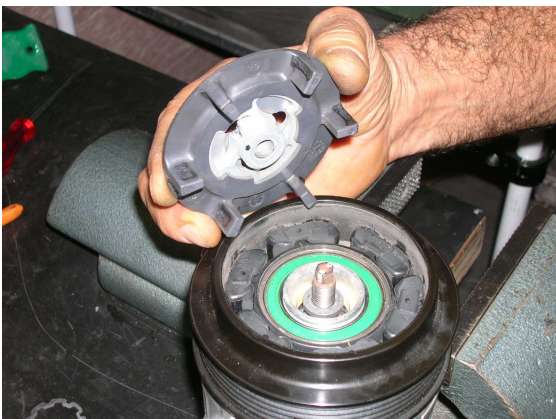
-Posizionare il nuovo piattello sulla puleggia, bagnando le alette di trascinamento con dell'acqua in modo da facilitare l'introduzione delle stesse nelle sedi tra gli smorzatori.

NOTA: non utilizzare prodotti lubrificanti onde evitare di danneggiare/limitare la durata degli smorzatori.

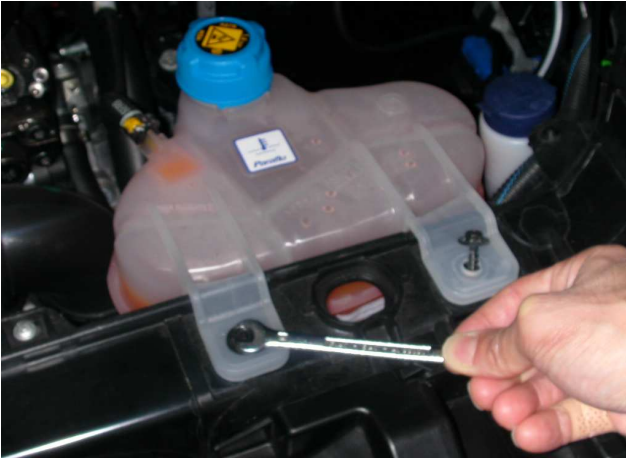
-Svitare le viti di fissaggio della vaschetta d'espansione.

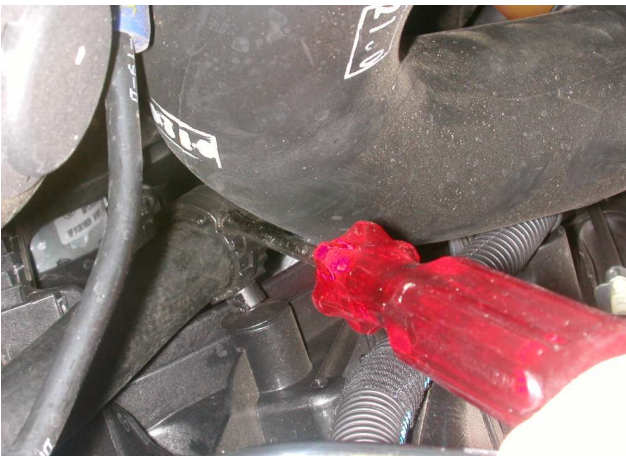
-Sganciare la molletta tubazione di riempimento posta sul gruppo radiatore

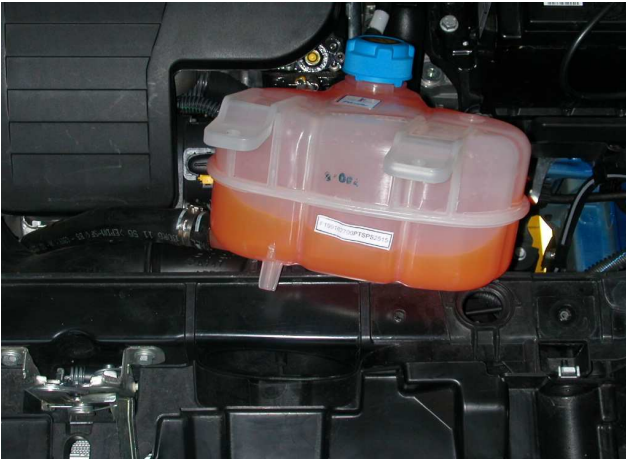
-Posizionare a lato la vaschetta d'espansione per quanto consentito dalle tubazioni

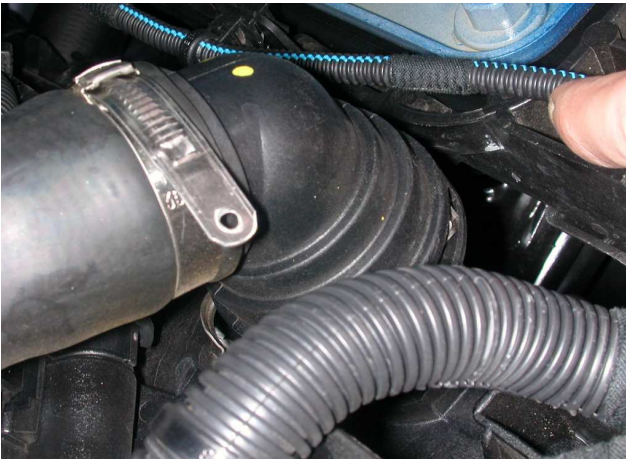
-Individuare l'innesto rapido del manicotto superiore radiatore ed operare come segue in funzione del tipo vettura.

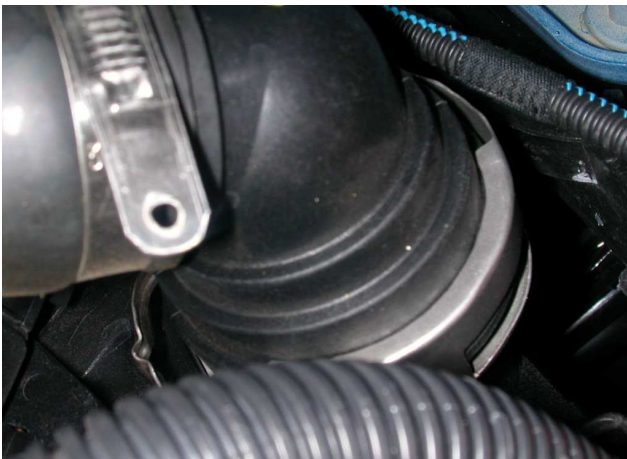
-Il corretto posizionamento dell'anello di contenimento è garantito quando questo si impegna sui due risalti esterni dell'innesto rapido in modo tale da rendere impossibile la sua rotazione dell'anello stesso.
