FIAT GROUP Automobili S.p.A.
Quality - P.S. & Safety
C.so Agnelli 220
10135 Torino
P. 078/07

Commessa 5156

**Modello Fiat GRANDE PUNTO e GRANDE PUNTO VAN T.T. con guida a destra
- colonna sterzo**

Allegato 1

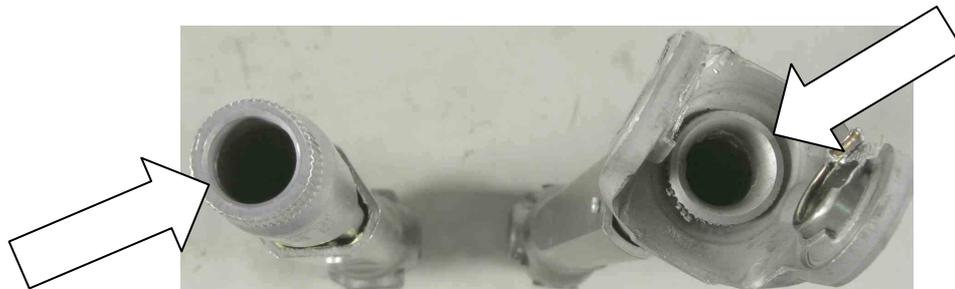
Verificare la tipologia della lavorazione sull'accoppiamento cardano superiore-albero inferiore piantone guida:

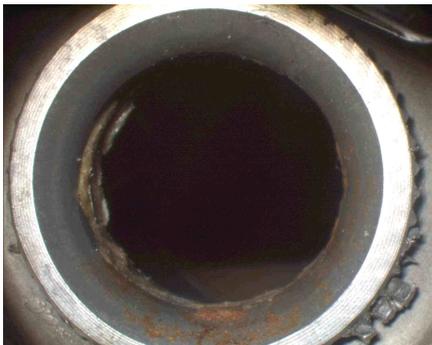
"A" LAVORAZIONE CONFORME

- Se è come in figura "A" la vettura è conforme

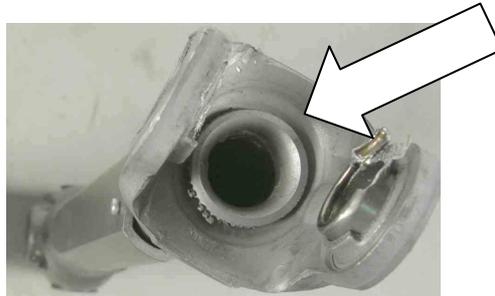
-Individuare sulla parte interna del cardano superiore il punto di accoppiamento con il rispettivo albero.

-Rimuovere l'albero inferiore piantone guida

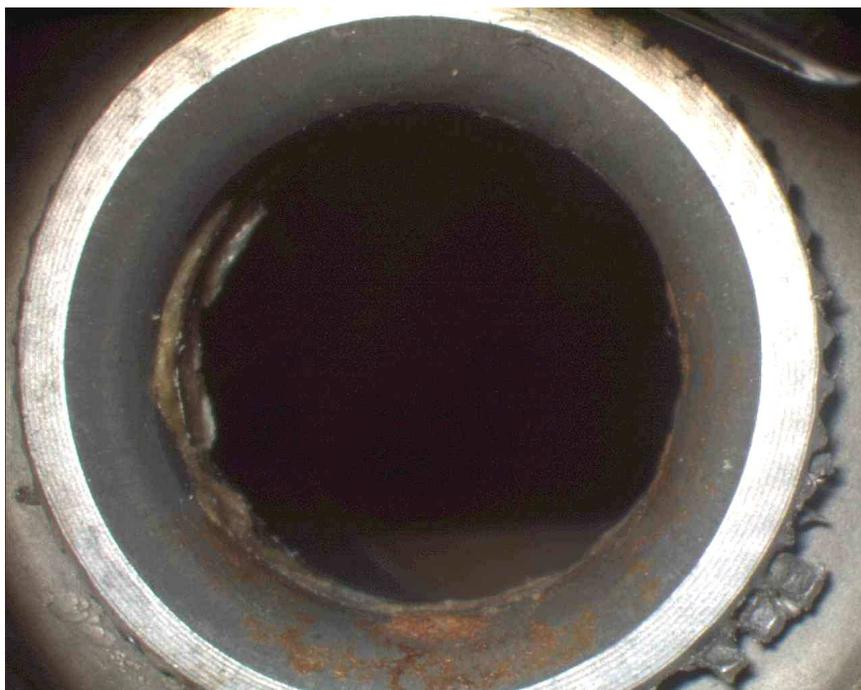
Verificare la tipologia della lavorazione di rullatura sull'accoppiamento cardano superiore-albero:

Se si presenta molto svasata con raggio ampio come evidenziato nella figura sottostante la vettura è conforme

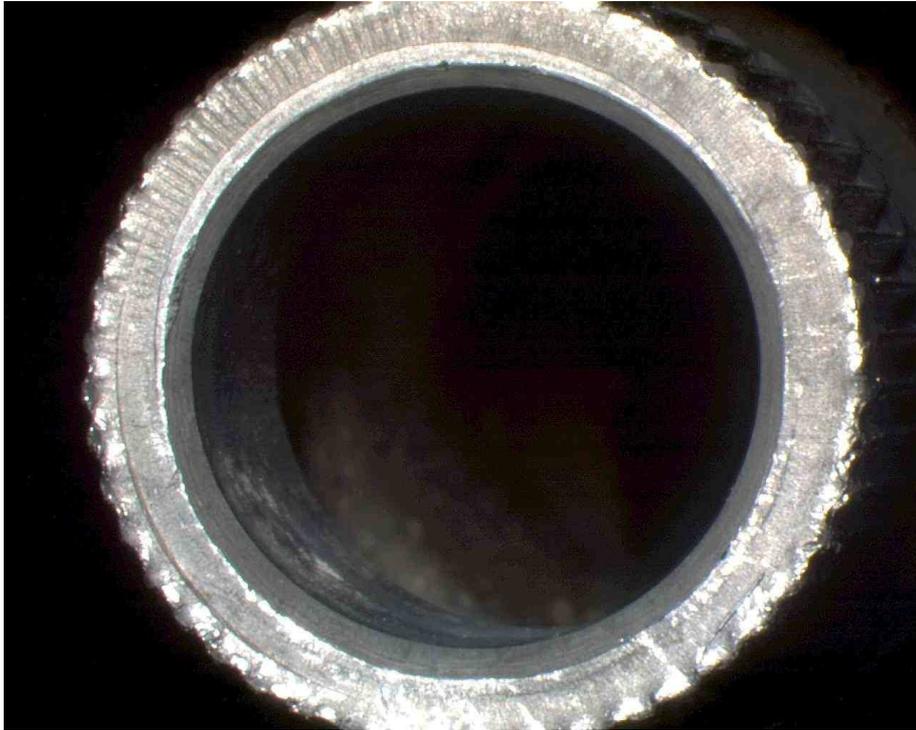
Se si presenta con un leggero smusso e priva di raggature come evidenziato in figura la vettura non è conforme ed occorre procedere con la sostituzione dell'albero con part. 55703938 avendo cura di sostituire le viti di fissaggio superiori ed inferiori.

Segno di vernice bianca sull'albero inferiore piantone in prossimità del cardano superiore.
