COMMESSA 5264 – CAMPAGNA DI SERVIZIO

**Modelli FIAT Linea, Idea, 500, Palio, Albea, GPunto con mot. Fire 1.4 8V – 1.2 8V EVO
- sensore di fase**

MODELLO: LINEA
VERSIONE: T.T. FIRE1400 8v EVO2
COMPONENTE: Sensore di fase
ANOMALIA: Posizionamento non conforme

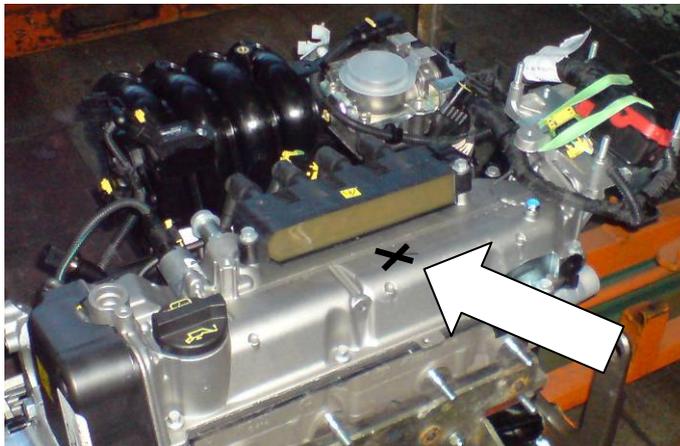
Verificare la presenza di una croce posta sul coperchio punterie

- Se è presente la vettura è conforme.

- Se non è presente procedere come segue:

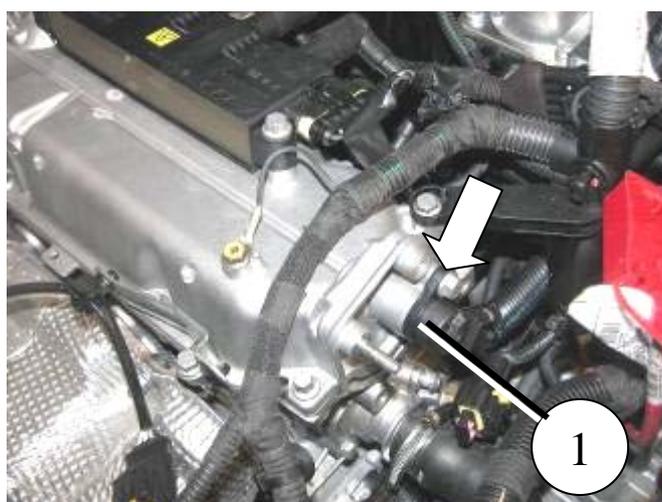
-Svitare la vite (freccia) e rimuovere il sensore di fase 1.

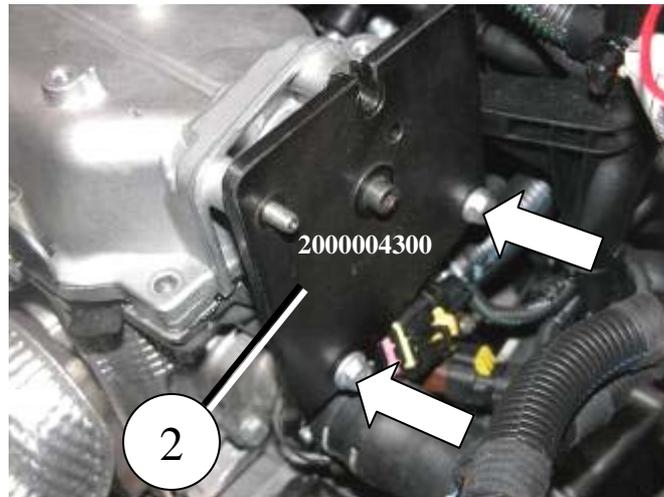
-Posizionare l'attrezzo 2 part. 2000004300.

- Fissare l'attrezzo alla testa cilindri, serrando a fondo le viti (frece).

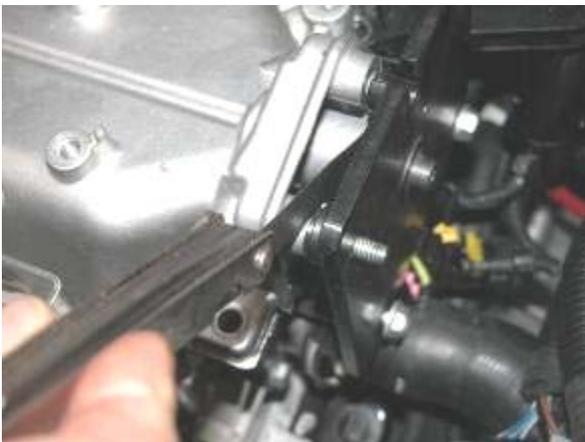
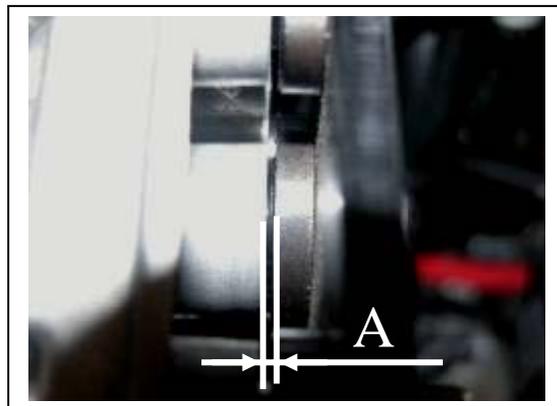
-Verificare la distanza "A" presente tra l'attrezzo ed il piano di battuta della borchia del sensore di fase.

- Se il piano di battuta della borchia è a contatto dell'attrezzo la vettura è conforme.

- Se il piano di battuta della borchia non è a contatto dell'attrezzo la vettura non è conforme ed occorre procedere come segue:

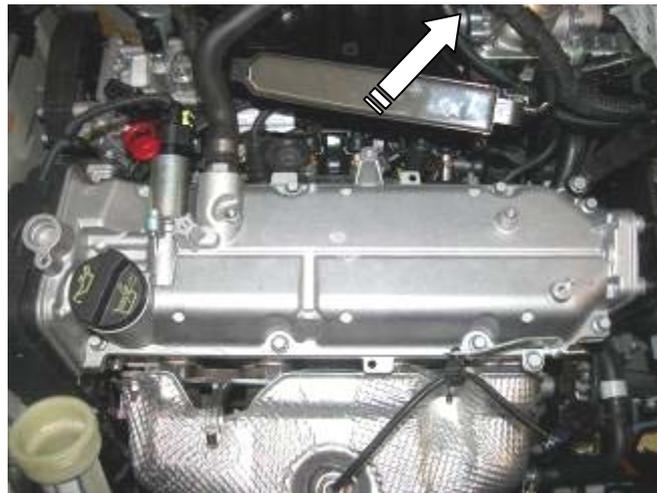
-Svitare le viti di fissaggio bobina di accensione e posizionarla a lato per quanto consentito dai cavi candele e dal cablaggio bobina.

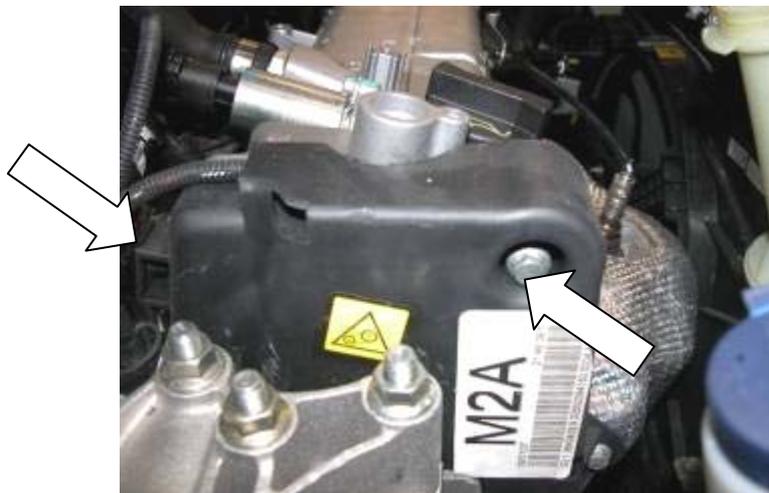
-Allentare le viti (freccie) fissaggio coperchio cinghia di distribuzione al coperchio punterie .

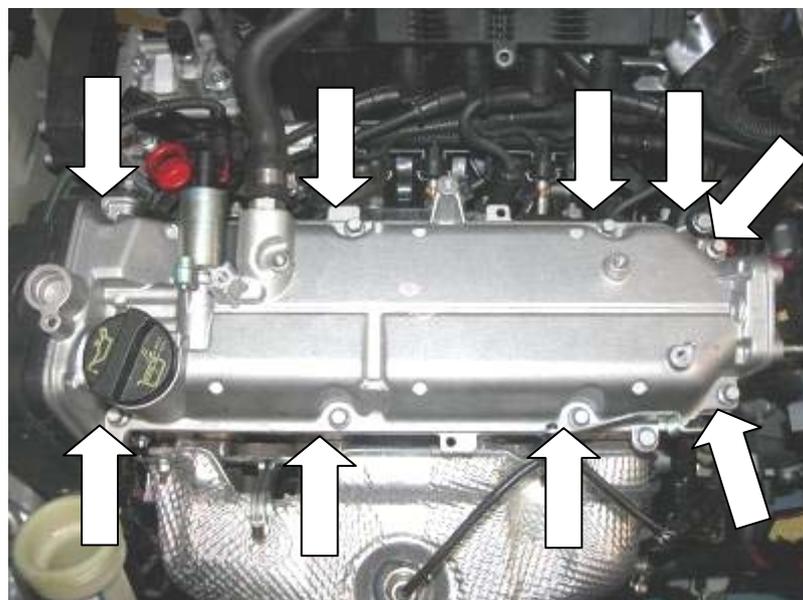
-Allentare le viti fissaggio coperchio punterie alla testa cilindri e la vite fissaggio staffa cablaggio (freccie).

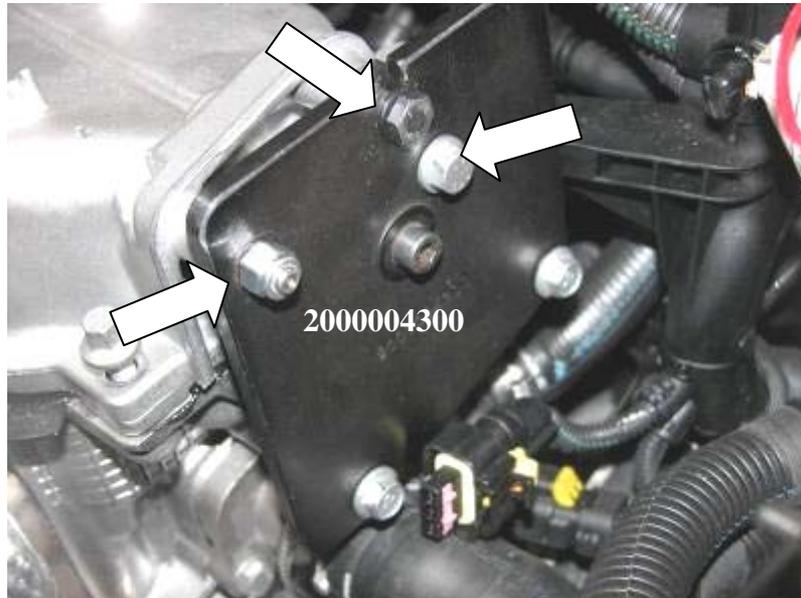
-Avvitare lentamente e a fondo le viti / dado (frece) fissaggio attrezzo part. 2000004300 al coperchio punterie in modo da portare il coperchio punterie a contatto della superficie dell'attrezzo.
NOTA: avvitare lentamente per evitare che lo scorrimento tra coperchio punterie e testa cilindri danneggi la guarnizione di tenuta.

-Avvitare le viti fissaggio coperchio punterie e staffa cablaggio alla coppia di 9 Nm.

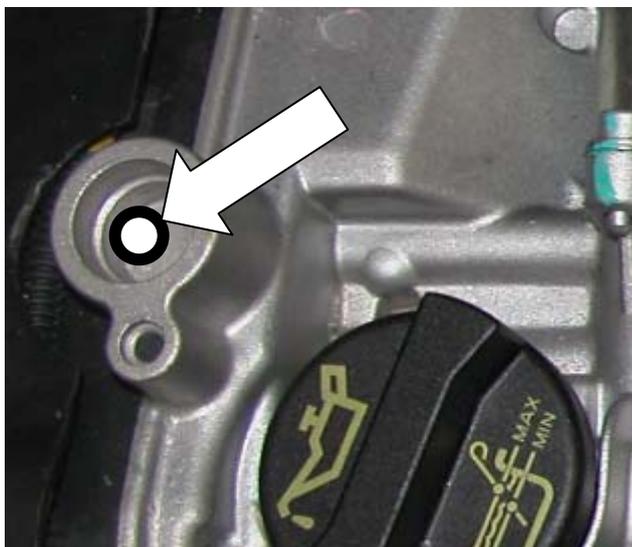
Segno di vernice bianca posto sul coperchio punterire nella borchia (freccia) inutilizzata.

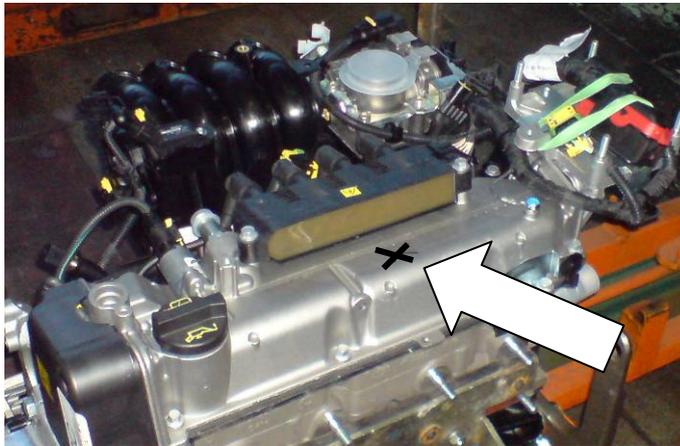
Verificare la presenza di una croce posta sul coperchio punterie

- Se è presente la vettura è conforme.

- Se non è presente procedere come segue:

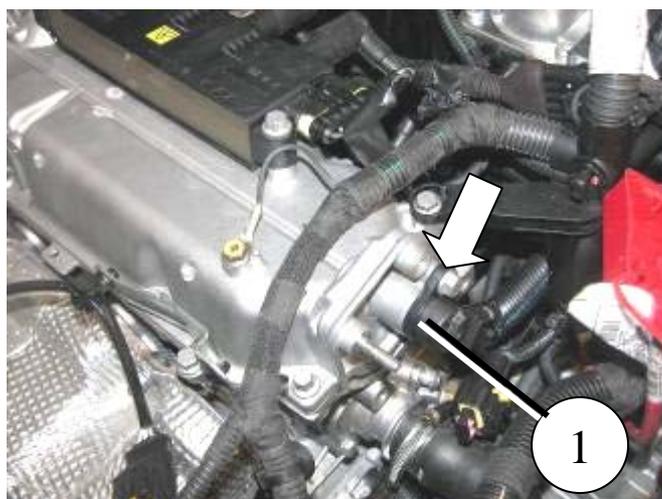
-Svitare la vite (freccia) e rimuovere il sensore di fase 1.

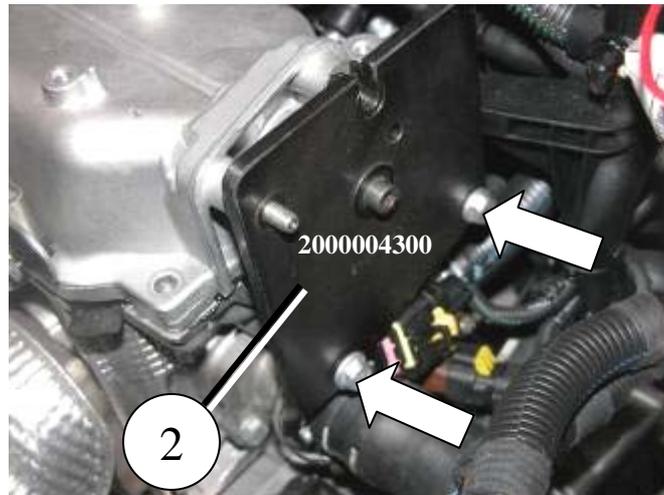
-Posizionare l'attrezzo 2 part. 2000004300.

- Fissare l'attrezzo alla testa cilindri, serrando a fondo le viti (frece).

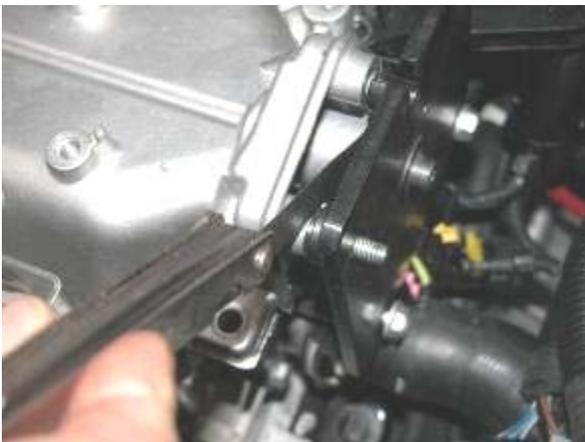
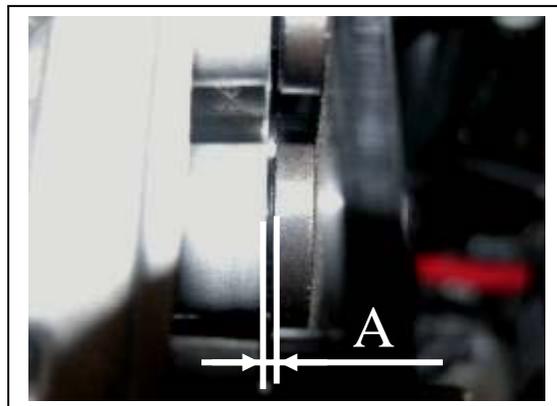
-Verificare la distanza "A" presente tra l'attrezzo ed il piano di battuta della borchia del sensore di fase.

- Se il piano di battuta della borchia è a contatto dell'attrezzo la vettura è conforme.

- Se il piano di battuta della borchia non è a contatto dell'attrezzo la vettura non è conforme ed occorre procedere come segue:

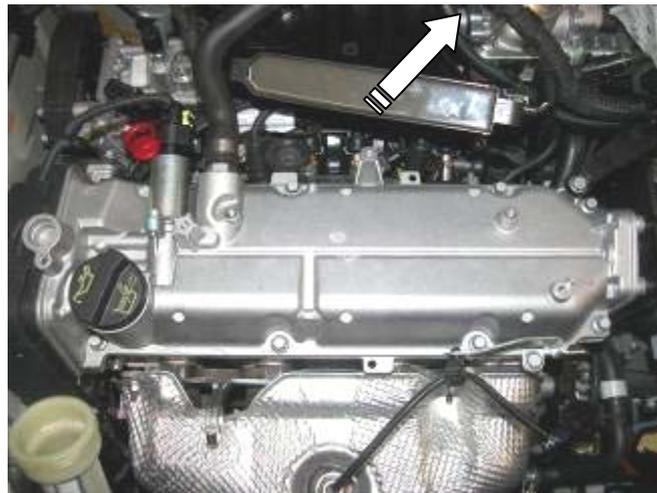
-Svitare le viti di fissaggio bobina di accensione e posizionarla a lato per quanto consentito dai cavi candele e dal cablaggio bobina.

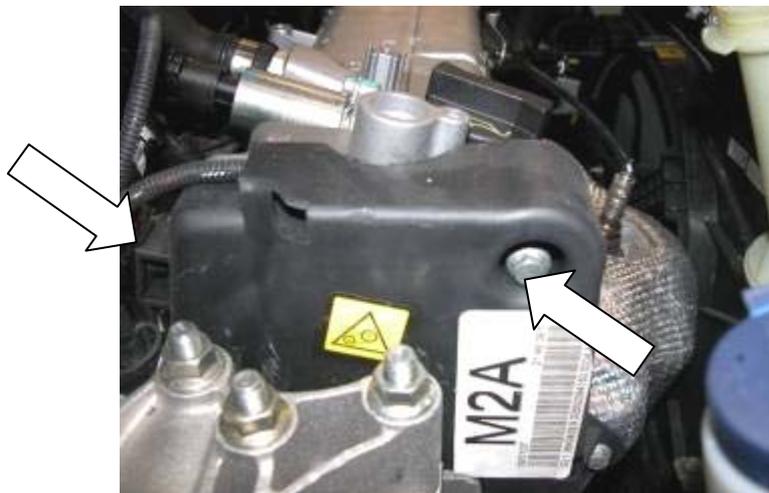
-Allentare le viti (frece) fissaggio coperchio cinghia di distribuzione al coperchio punterie .

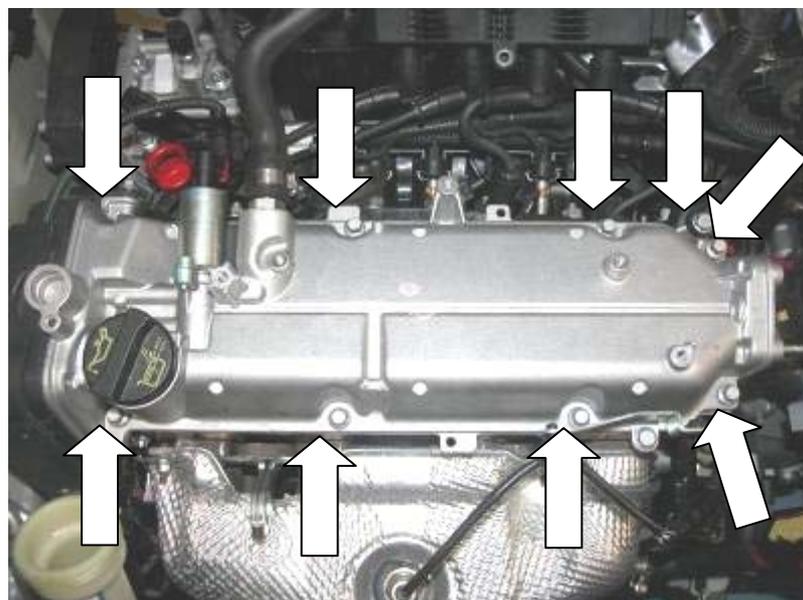
-Allentare le viti fissaggio coperchio punterie alla testa cilindri e la vite fissaggio staffa cablaggio (frece).

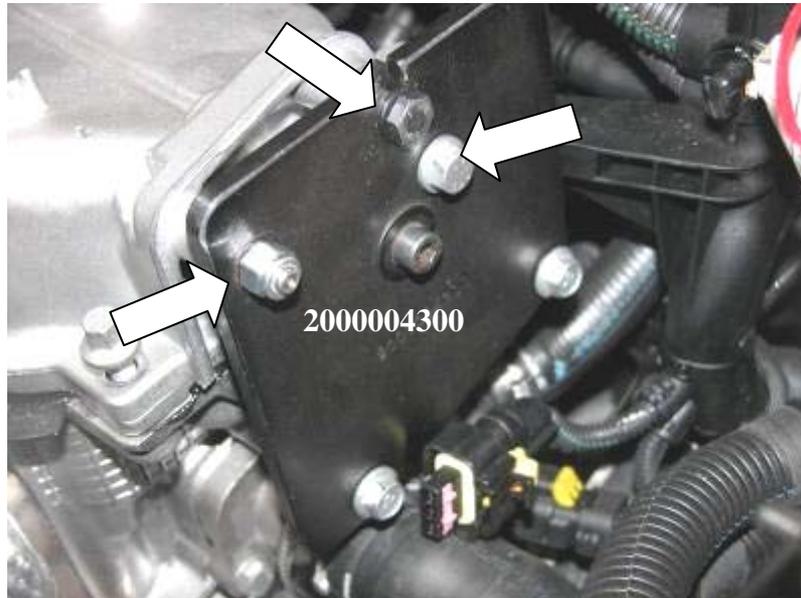
-Avvitare lentamente e a fondo le viti / dado (frece) fissaggio attrezzo part. 2000004300 al coperchio punterie in modo da portare il coperchio punterie a contatto della superficie dell'attrezzo.
NOTA: avvitare lentamente per evitare che lo scorrimento tra coperchio punterie e testa cilindri danneggi la guarnizione di tenuta.

-Avvitare le viti fissaggio coperchio punterie e staffa cablaggio alla coppia di 9 Nm.

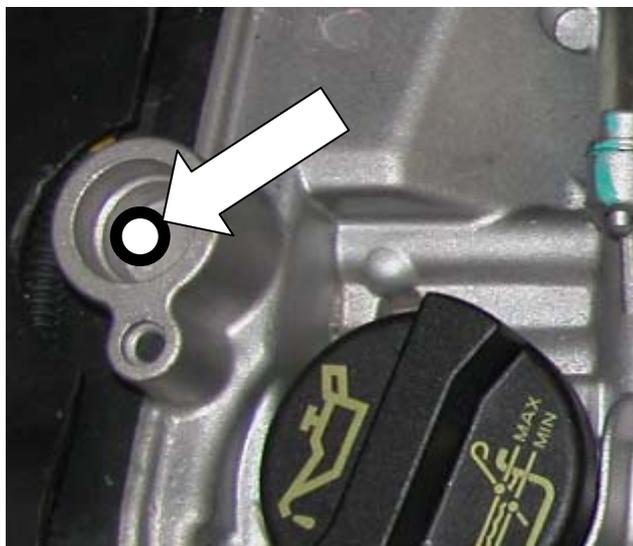
Segno di vernice bianca posto sul coperchio punterire nella borchia (freccia) inutilizzata.

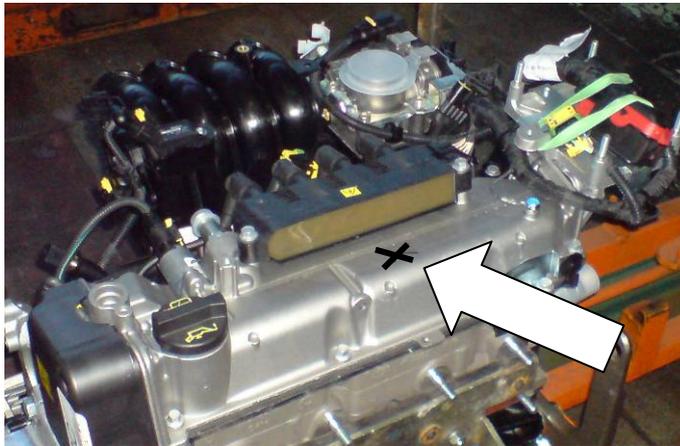
Verificare la presenza di una croce posta sul coperchio punterie

- Se è presente la vettura è conforme.

- Se non è presente procedere come segue:

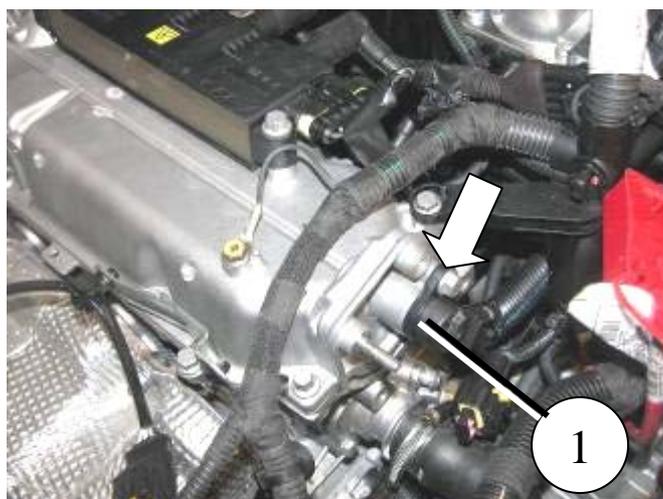
-Svitare la vite (freccia) e rimuovere il sensore di fase 1.

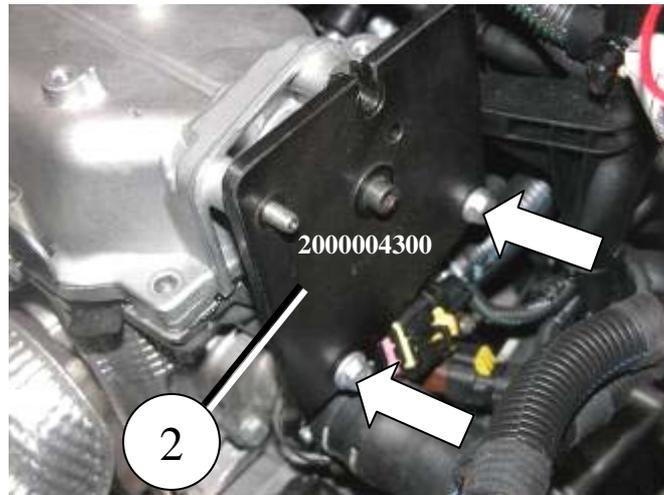
-Posizionare l'attrezzo 2 part. 2000004300.

- Fissare l'attrezzo alla testa cilindri, serrando a fondo le viti (frece).

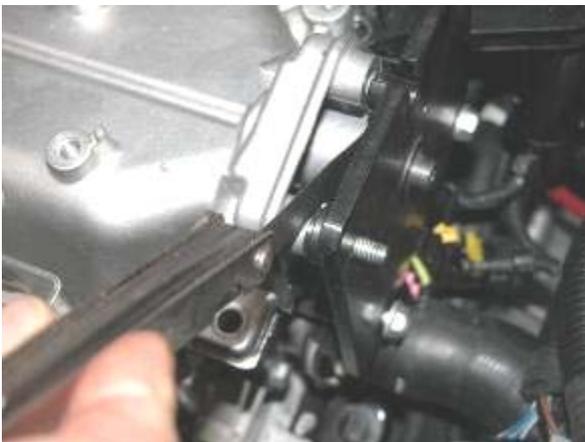
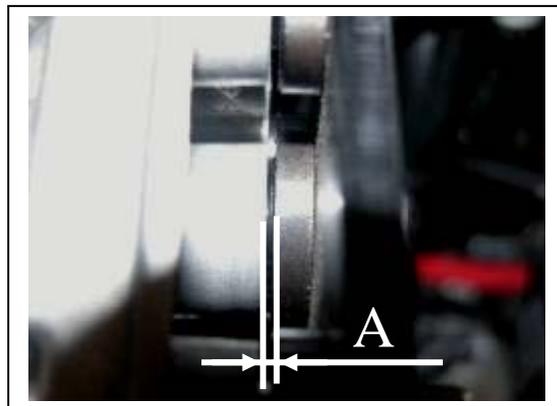
-Verificare la distanza "A" presente tra l'attrezzo ed il piano di battuta della borchia del sensore di fase.

- Se il piano di battuta della borchia è a contatto dell'attrezzo la vettura è conforme.

- Se il piano di battuta della borchia non è a contatto dell'attrezzo la vettura non è conforme ed occorre procedere come segue:

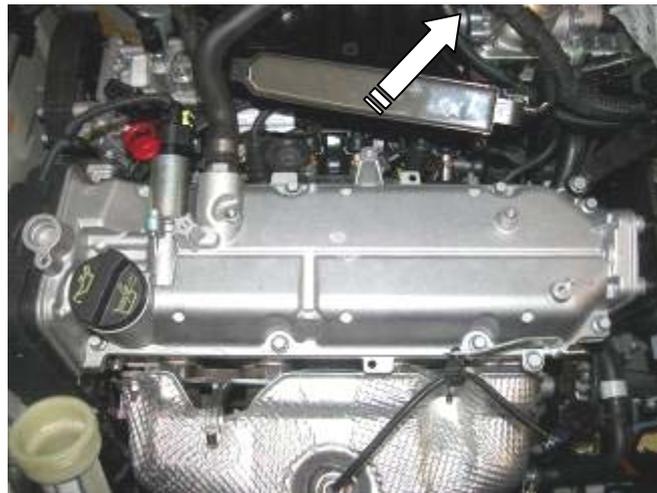
-Svitare le viti di fissaggio bobina di accensione e posizionarla a lato per quanto consentito dai cavi candele e dal cablaggio bobina.

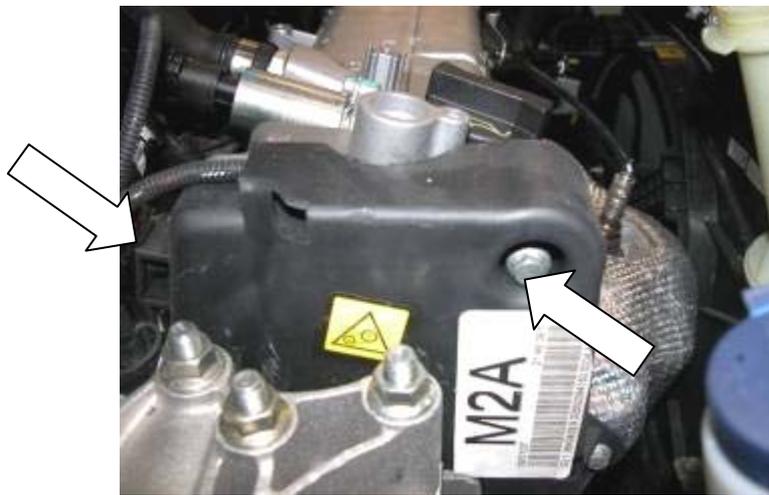
-Allentare le viti (frece) fissaggio coperchio cinghia di distribuzione al coperchio punterie .

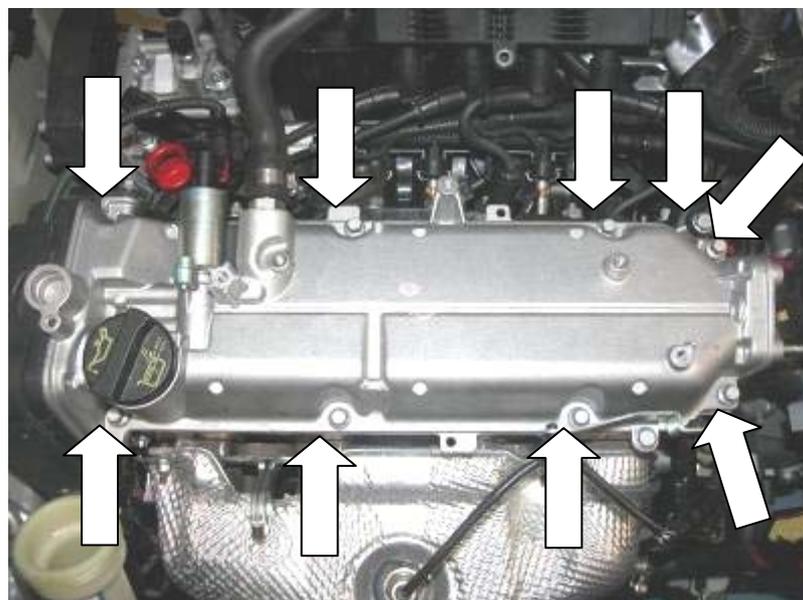
-Allentare le viti fissaggio coperchio punterie alla testa cilindri e la vite fissaggio staffa cablaggio (frece).

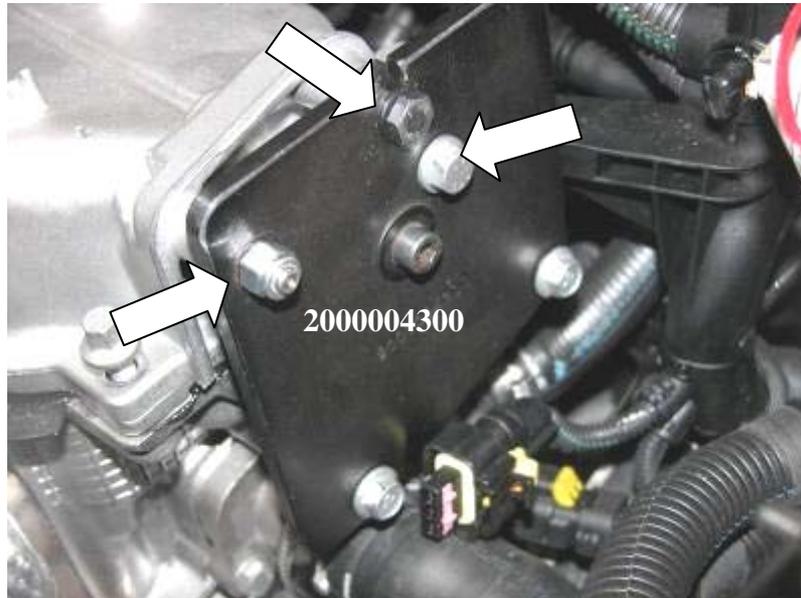
-Avvitare lentamente e a fondo le viti / dado (frece) fissaggio attrezzo part. 2000004300 al coperchio punterie in modo da portare il coperchio punterie a contatto della superficie dell'attrezzo.
NOTA: avvitare lentamente per evitare che lo scorrimento tra coperchio punterie e testa cilindri danneggi la guarnizione di tenuta.

-Avvitare le viti fissaggio coperchio punterie e staffa cablaggio alla coppia di 9 Nm.

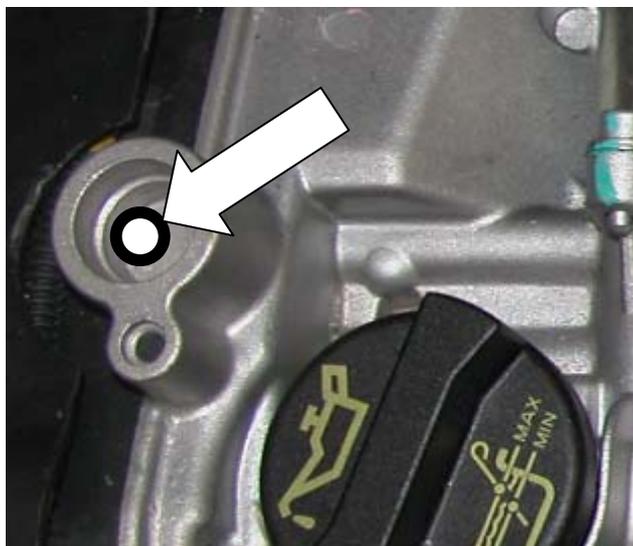
Segno di vernice bianca posto sul coperchio punterire nella borchia (freccia) inutilizzata.

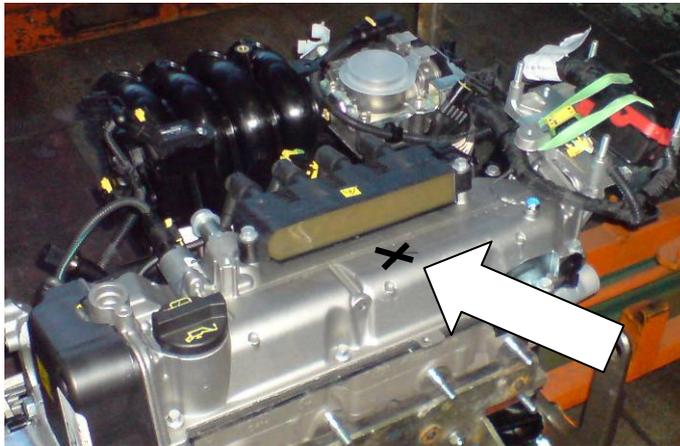
Verificare la presenza di una croce posta sul coperchio punterie

- Se è presente la vettura è conforme.

- Se non è presente procedere come segue:

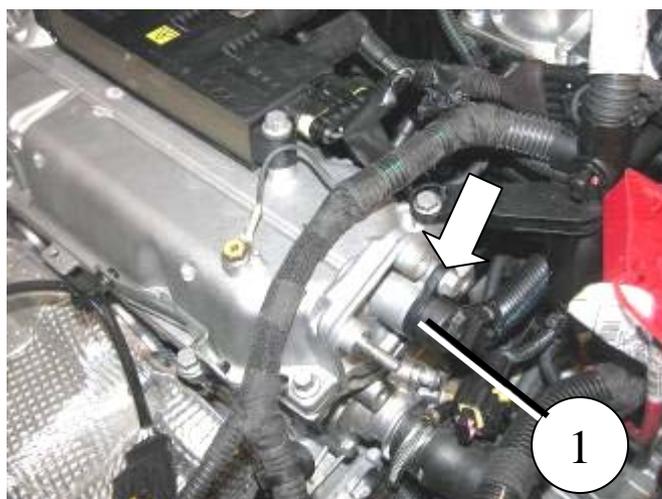
-Svitare la vite (freccia) e rimuovere il sensore di fase 1.

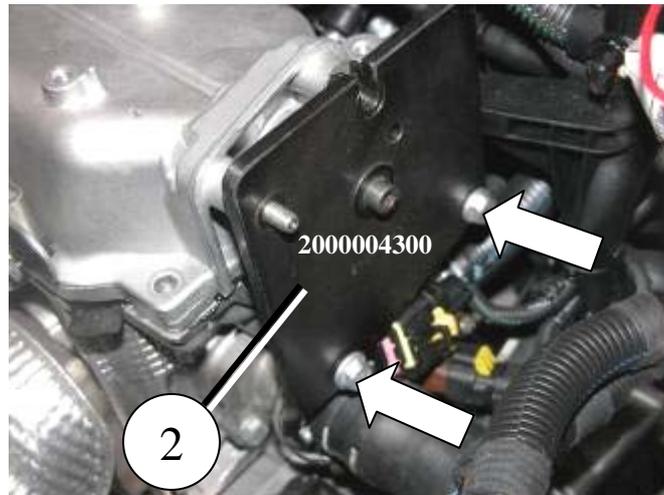
-Posizionare l'attrezzo 2 part. 2000004300.

- Fissare l'attrezzo alla testa cilindri, serrando a fondo le viti (frece).

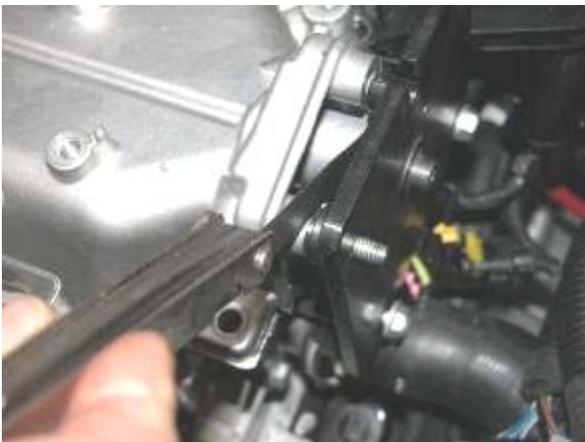
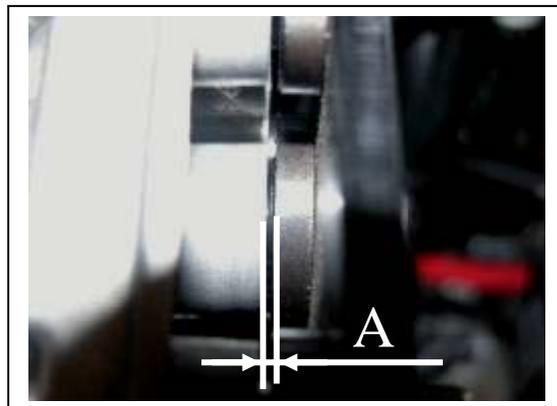
-Verificare la distanza "A" presente tra l'attrezzo ed il piano di battuta della borchia del sensore di fase.

- Se il piano di battuta della borchia è a contatto dell'attrezzo la vettura è conforme.

- Se il piano di battuta della borchia non è a contatto dell'attrezzo la vettura non è conforme ed occorre procedere come segue:

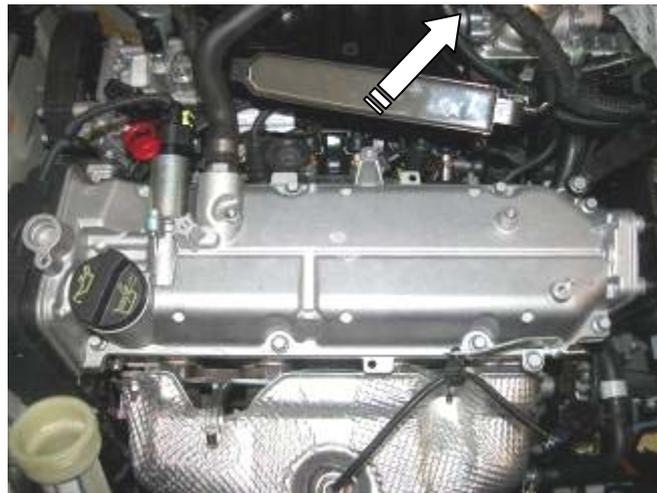
-Svitare le viti di fissaggio bobina di accensione e posizionarla a lato per quanto consentito dai cavi candele e dal cablaggio bobina.

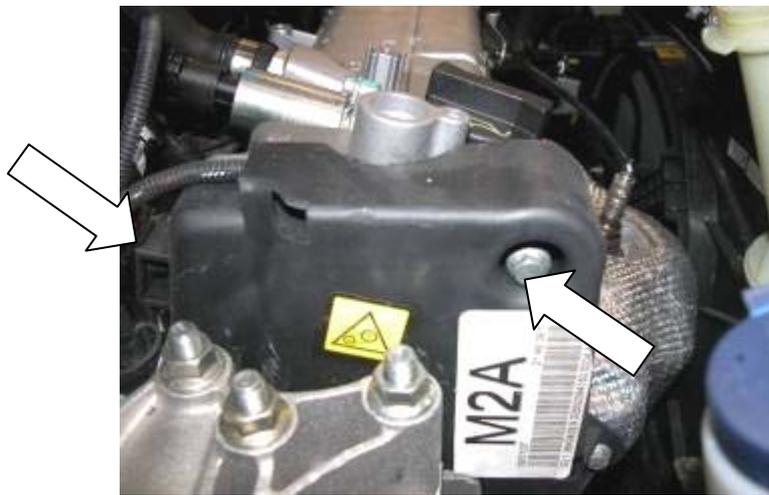
-Allentare le viti (frece) fissaggio coperchio cinghia di distribuzione al coperchio punterie .

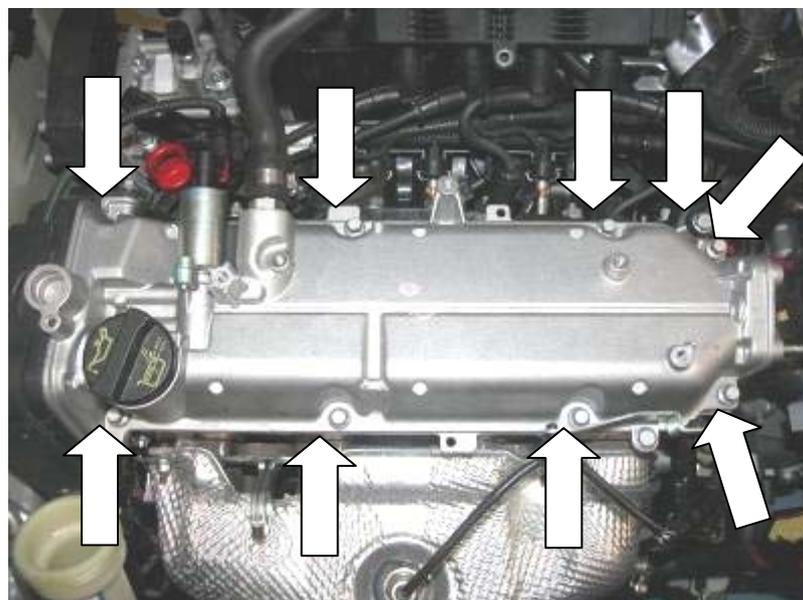
-Allentare le viti fissaggio coperchio punterie alla testa cilindri e la vite fissaggio staffa cablaggio (frece).

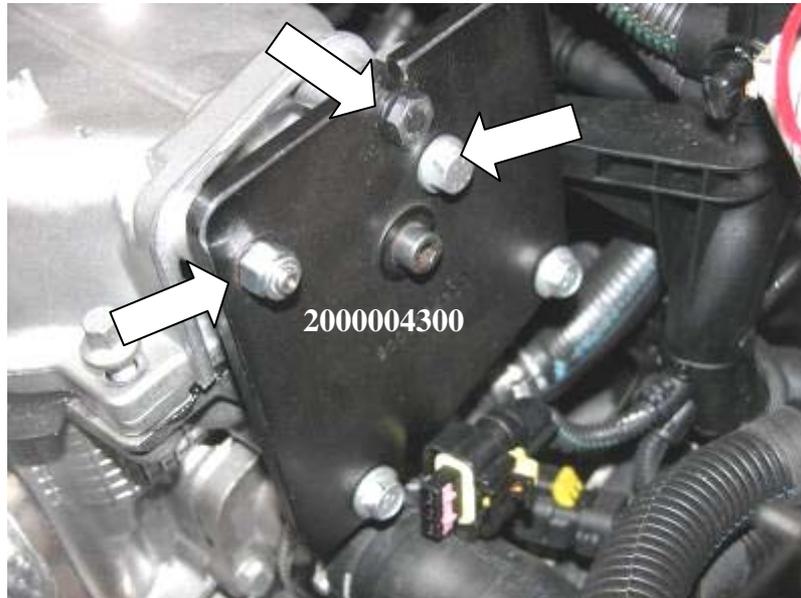
-Avvitare lentamente e a fondo le viti / dado (frece) fissaggio attrezzo part. 2000004300 al coperchio punterie in modo da portare il coperchio punterie a contatto della superficie dell'attrezzo.
NOTA: avvitare lentamente per evitare che lo scorrimento tra coperchio punterie e testa cilindri danneggi la guarnizione di tenuta.

-Avvitare le viti fissaggio coperchio punterie e staffa cablaggio alla coppia di 9 Nm.

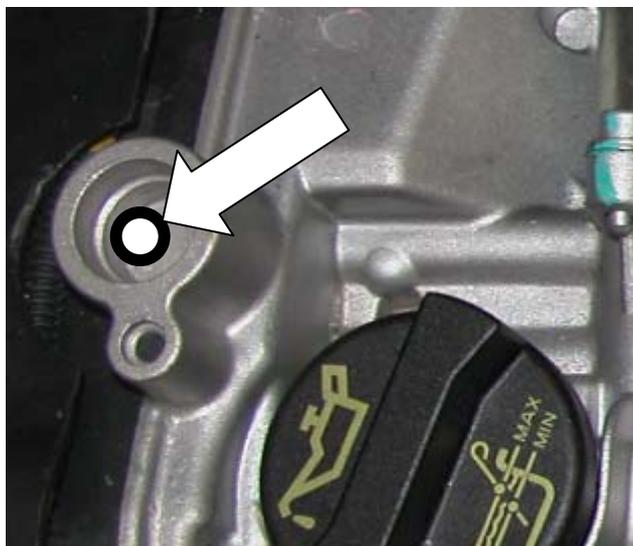
Segno di vernice bianca posto sul coperchio punterire nella borchia (freccia) inutilizzata.

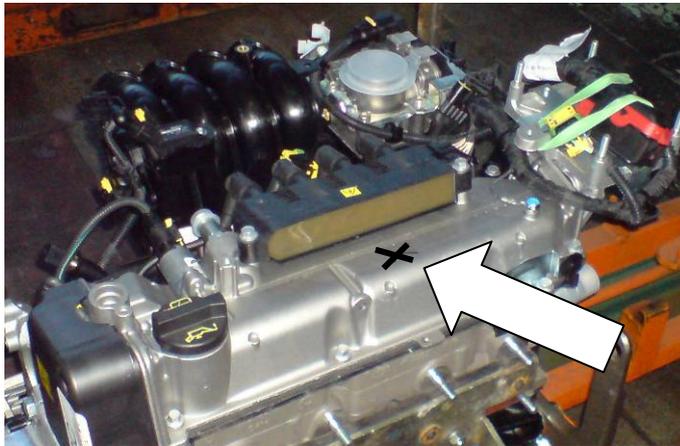
Verificare la presenza di una croce posta sul coperchio punterie

- Se è presente la vettura è conforme.

- Se non è presente procedere come segue:

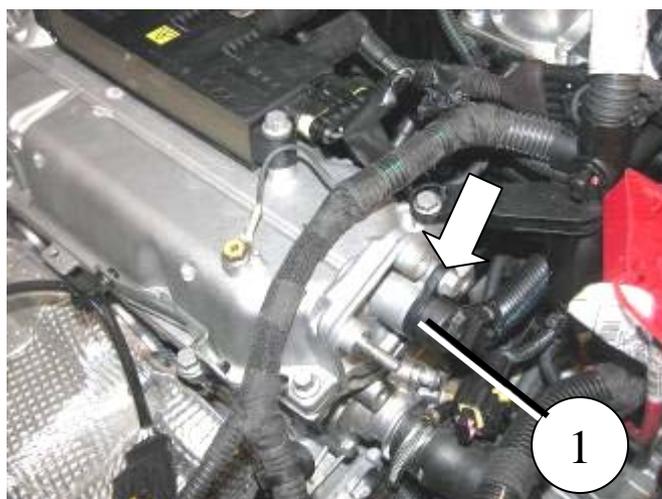
-Svitare la vite (freccia) e rimuovere il sensore di fase 1.

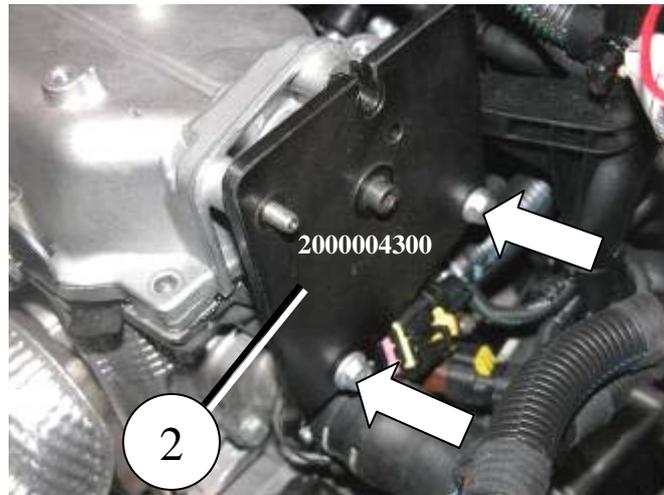
-Posizionare l'attrezzo 2 part. 2000004300.

- Fissare l'attrezzo alla testa cilindri, serrando a fondo le viti (frece).

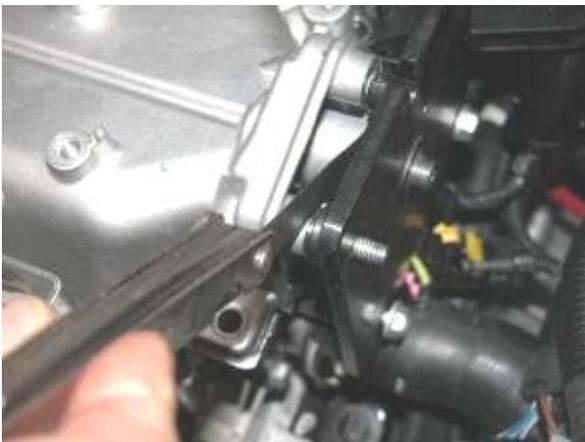
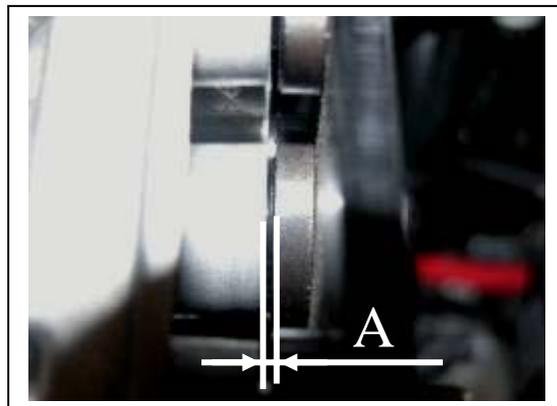
-Verificare la distanza "A" presente tra l'attrezzo ed il piano di battuta della borchia del sensore di fase.

- Se il piano di battuta della borchia è a contatto dell'attrezzo la vettura è conforme.

- Se il piano di battuta della borchia non è a contatto dell'attrezzo la vettura non è conforme ed occorre procedere come segue:

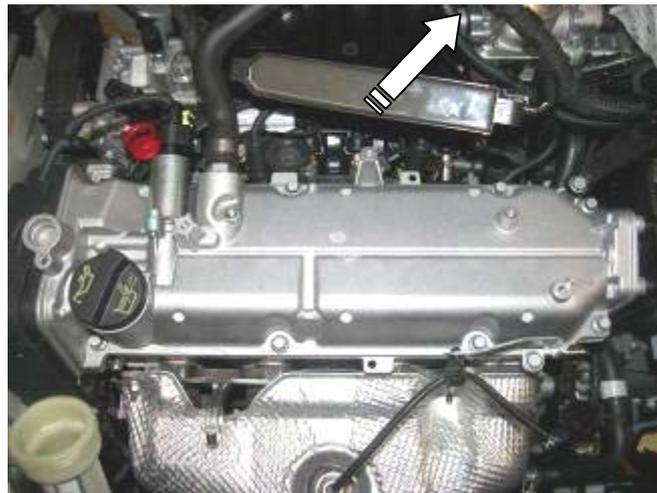
-Svitare le viti di fissaggio bobina di accensione e posizionarla a lato per quanto consentito dai cavi candele e dal cablaggio bobina.

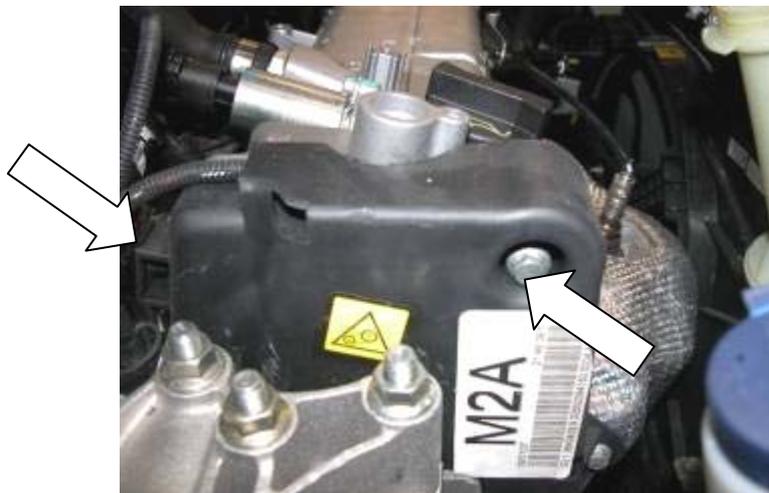
-Allentare le viti (frece) fissaggio coperchio cinghia di distribuzione al coperchio punterie .

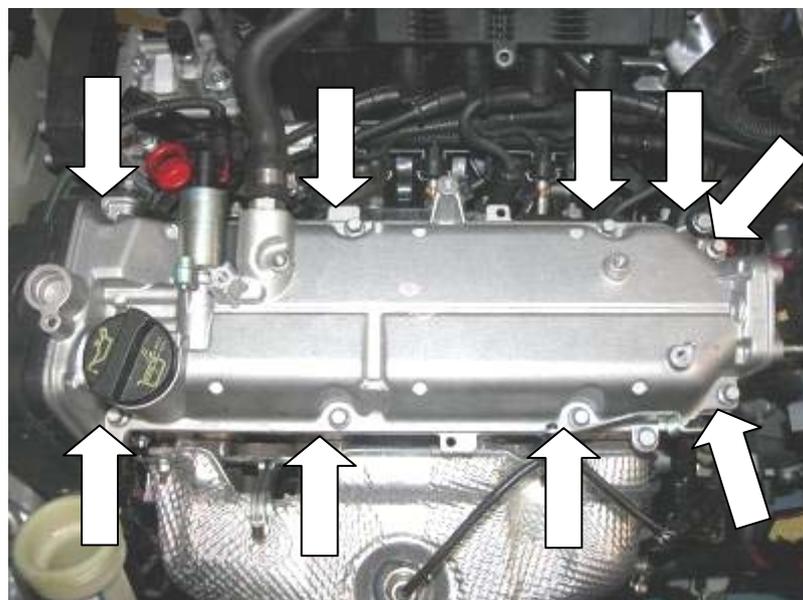
-Allentare le viti fissaggio coperchio punterie alla testa cilindri e la vite fissaggio staffa cablaggio (frece).

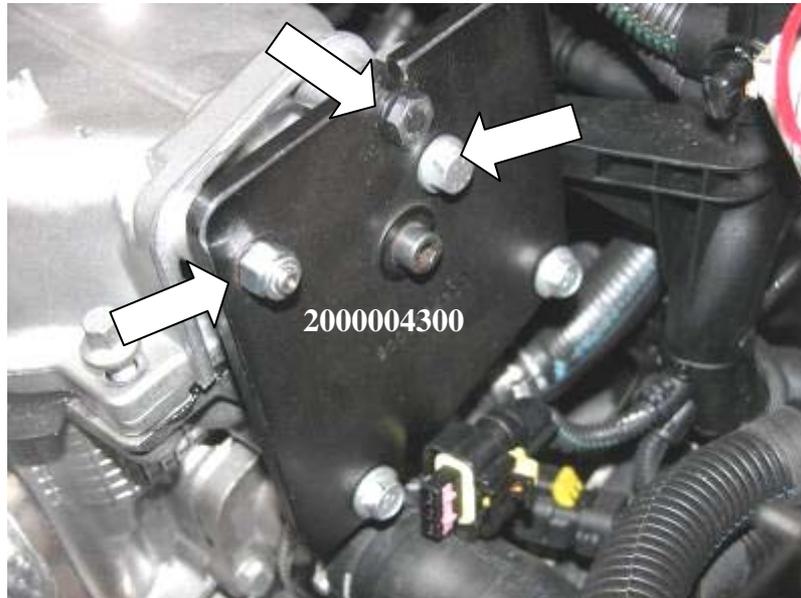
-Avvitare lentamente e a fondo le viti / dado (frece) fissaggio attrezzo part. 2000004300 al coperchio punterie in modo da portare il coperchio punterie a contatto della superficie dell'attrezzo.
NOTA: avvitare lentamente per evitare che lo scorrimento tra coperchio punterie e testa cilindri danneggi la guarnizione di tenuta.

-Avvitare le viti fissaggio coperchio punterie e staffa cablaggio alla coppia di 9 Nm.

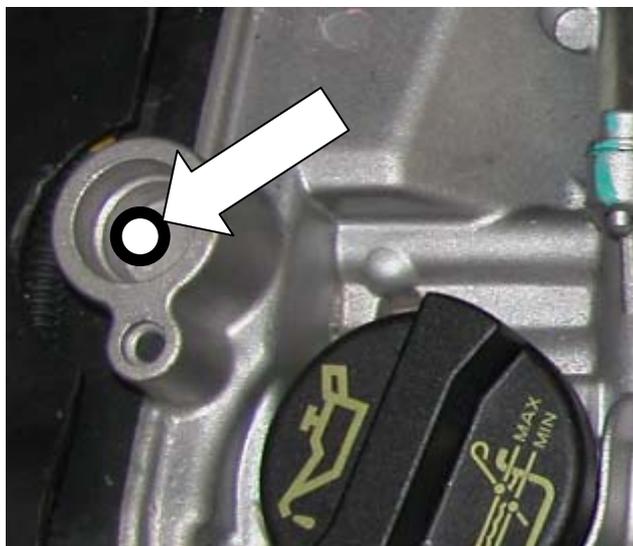
Segno di vernice bianca posto sul coperchio punterire nella borchia (freccia) inutilizzata.

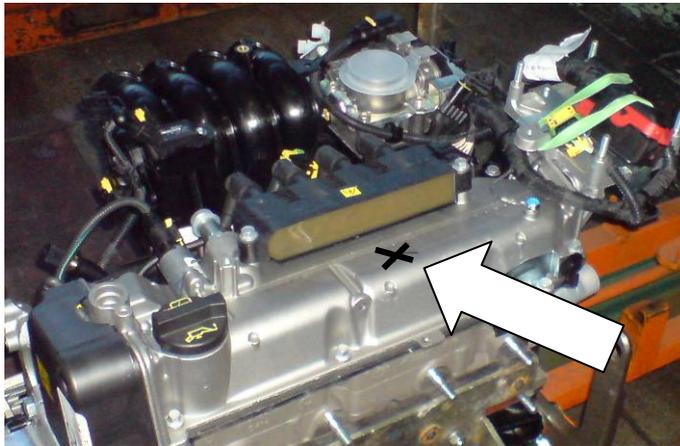
Verificare la presenza di una croce posta sul coperchio punterie

- Se è presente la vettura è conforme.

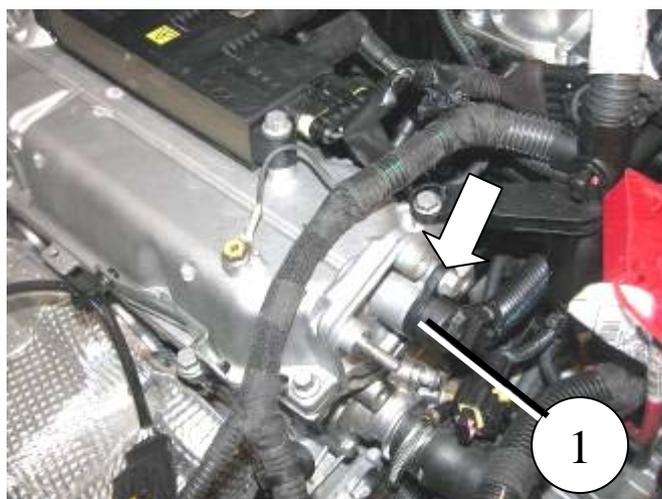
-Svitare la vite (freccia) e rimuovere il sensore di fase 1.

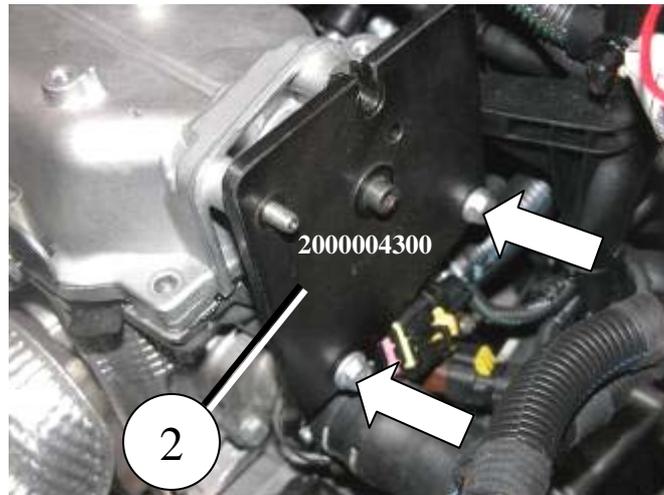
-Posizionare l'attrezzo 2 part. 2000004300.

- Fissare l'attrezzo alla testa cilindri, serrando a fondo le viti (frece).

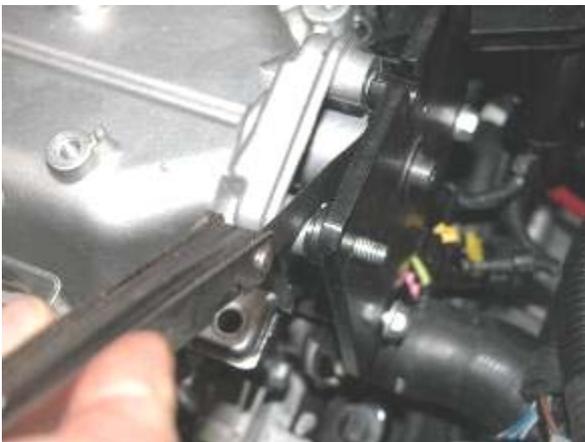
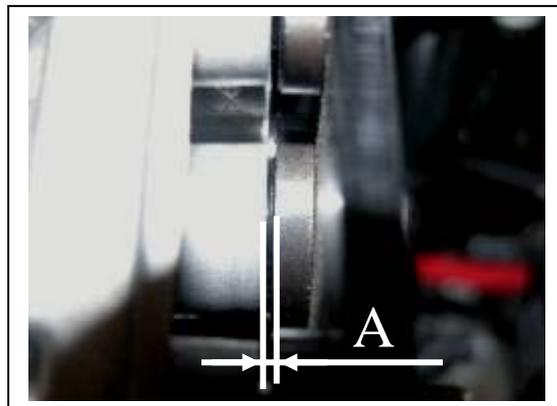
-Verificare la distanza "A" presente tra l'attrezzo ed il piano di battuta della borchia del sensore di fase.

- Se il piano di battuta della borchia è a contatto dell'attrezzo la vettura è conforme.

- Se il piano di battuta della borchia non è a contatto dell'attrezzo la vettura non è conforme ed occorre procedere come segue:

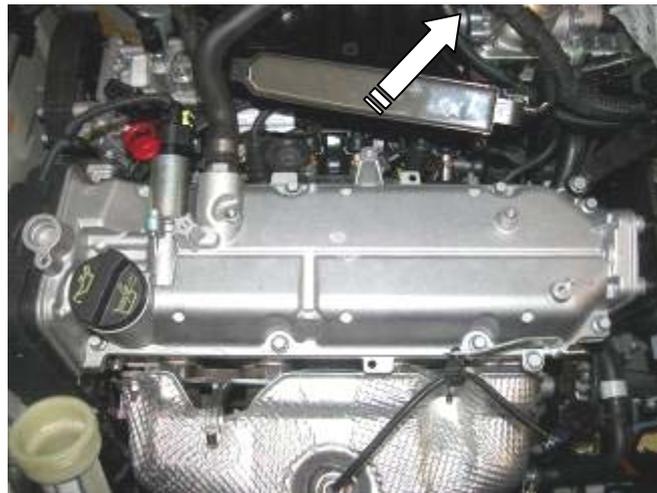
-Svitare le viti di fissaggio bobina di accensione e posizionarla a lato per quanto consentito dai cavi candele e dal cablaggio bobina.

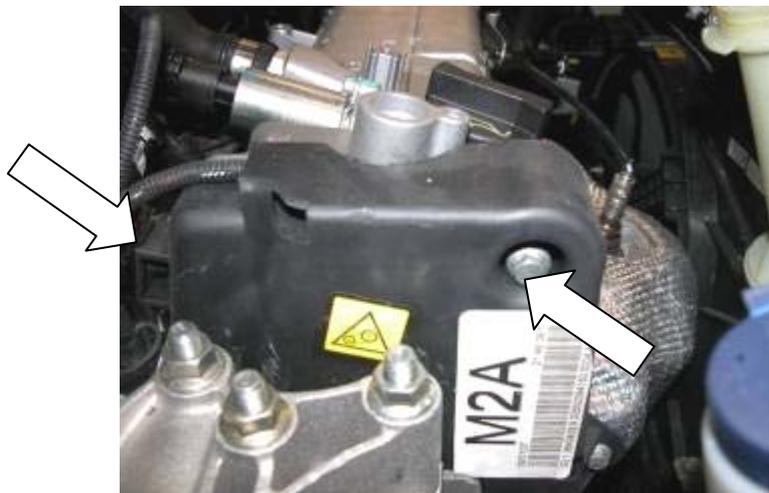
-Allentare le viti (frece) fissaggio coperchio cinghia di distribuzione al coperchio punterie .

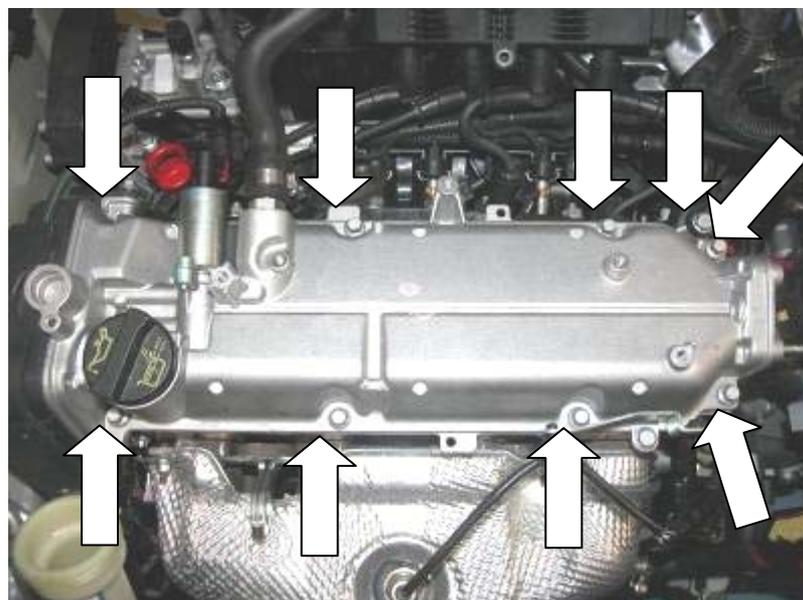
-Allentare le viti fissaggio coperchio punterie alla testa cilindri e la vite fissaggio staffa cablaggio (frece).

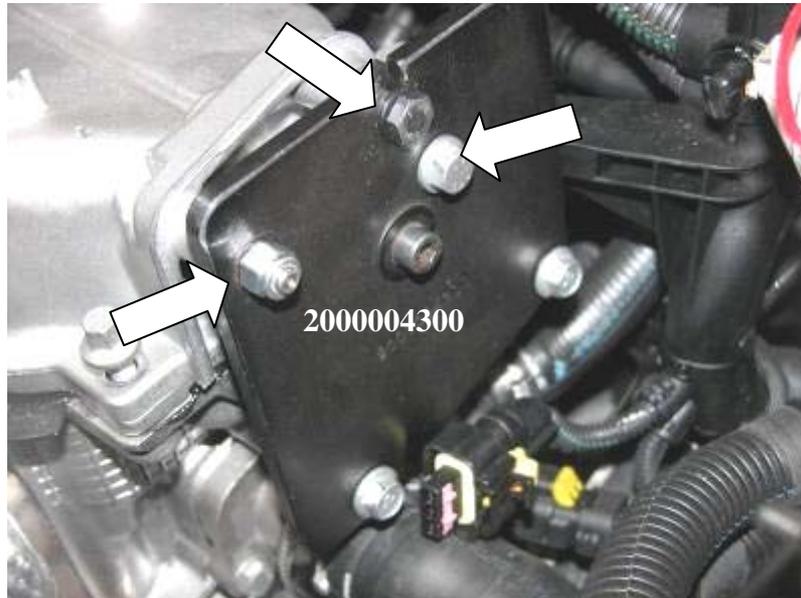
-Avvitare lentamente e a fondo le viti / dado (frece) fissaggio attrezzo part. 2000004300 al coperchio punterie in modo da portare il coperchio punterie a contatto della superficie dell'attrezzo.
NOTA: avvitare lentamente per evitare che lo scorrimento tra coperchio punterie e testa cilindri danneggi la guarnizione di tenuta.

-Avvitare le viti fissaggio coperchio punterie e staffa cablaggio alla coppia di 9 Nm.
