COMMESSA 5264 – CAMPAGNA DI SERVIZIO

**Modelli FIAT Linea, Idea, 500, Palio, Albea, GPunto con mot. Fire 1.4 8V – 1.2 8V EVO
- sensore di fase**

MODELLO: LINEA
VERSIONE: T.T. FIRE1400 8v EVO2
COMPONENTE: Sensore di fase
ANOMALIA: Posizionamento non conforme

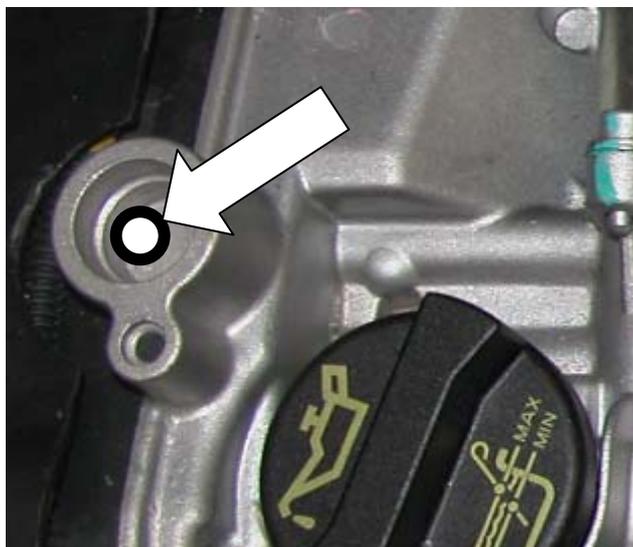
Segno di vernice bianca posto sul coperchio punterire nella borchia (freccia) inutilizzata.
