KAMPAGNE 5378 - Service-Kampagne
Modell Fiat Grande Punto mit Benzinmotor 1.4 120 und 150 PS - Layout im Motorraum

5378

**BAUTEIL:**Interferenz zwischen den Kraftstoff- und den
Klimaanlagenleitungen

Fiat Grande Punto ABARTH 1.4Tjet 150 PS

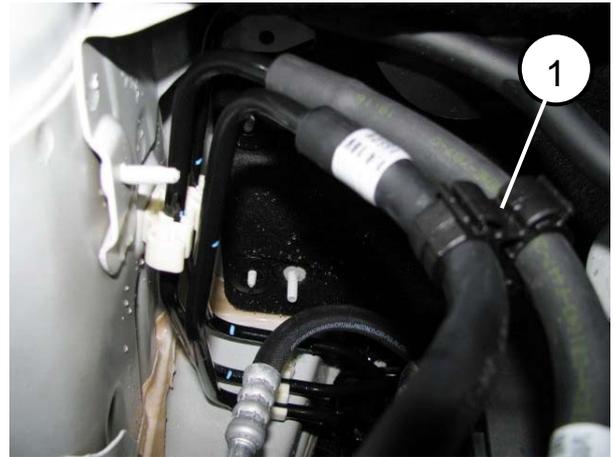
Prüfen, ob die Abstandhalterklemme (1) der Benzinleitungen vorhanden sind.

Sie muss falls vorhanden entfernt werden.

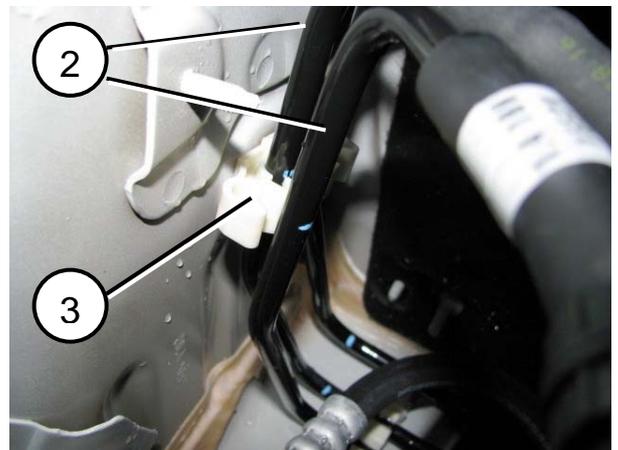
Die korrekte Befestigung der Benzinleitungen (2) in der weißen Klemme (3) an der Strebe prüfen.

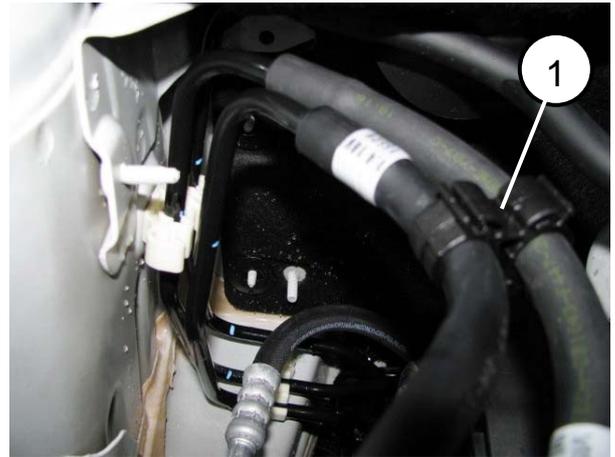
Prüfen, ob die Abstandhalterklemme (1) der Benzinleitungen vorhanden sind.

Sie muss falls vorhanden entfernt werden.

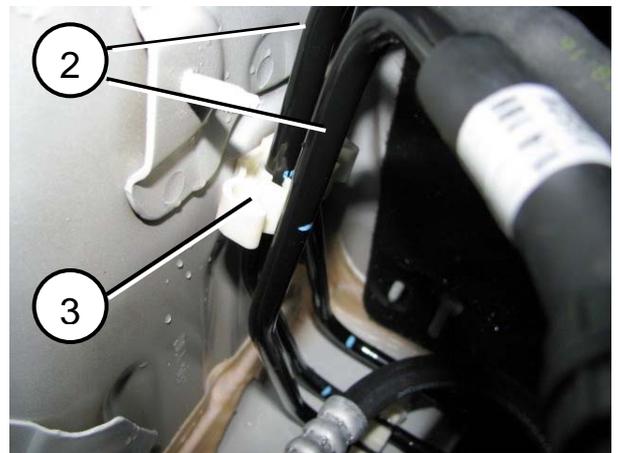
Die korrekte Befestigung der Benzinleitungen (2) in der weißen Klemme (3) an der Strebe prüfen.
