Automobiles and  
Light Commercial Vehicles

**CAMPAGNA 5400 - Campagna di Richiamo**  
**Modello Fiat Grande Punto 3 Porte e 5 Posti con mot. 1.4 8V Metano**  
**- sospensioni**

# COMMESSA 5400

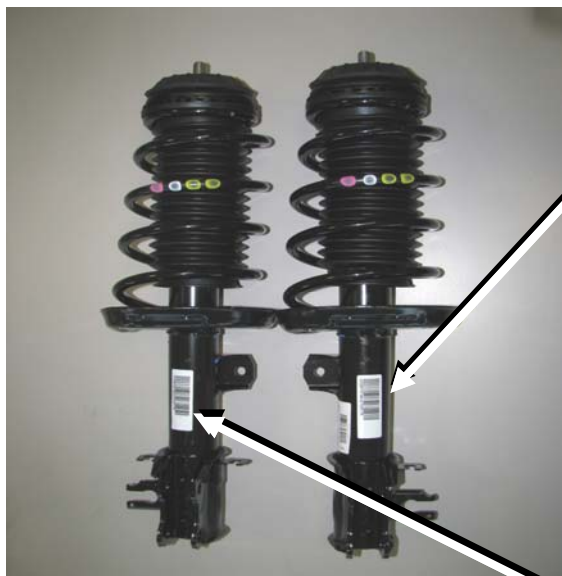
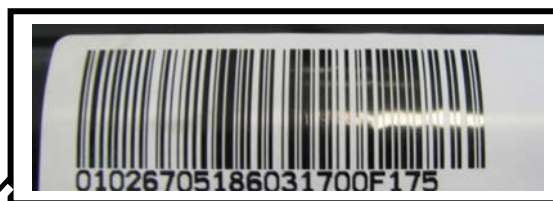
AMMORTIZZATORE DX  
Part. 51860317

- La targhetta sull'ammortizzatore anteriore destro riporta il P/N 51860317 e quella sull'ammortizzatore anteriore sinistro riporta il P/N 51860314.

- Sostituire le molle degli ammortizzatori anteriori con part. 51860313 come descritto nell'operazione 4410A12 avendo cura di sostituire i dadi stelo ammortizzatori con part. 55702313 e part. 55702312 ed i dadi fissaggio ammortizzatori con part. 51736810.
- Sostituire i tamponi degli ammortizzatori posteriori con part. 51860321 come descritto nell'operazione 4420A31 avendo cura di sostituire i dadi stelo ammortizzatori con part. 811900441.
- Sostituire la barra antirollio con part. 55702727 come riportato nell'operazione 4410C10 avendo cura di sostituire i dadi fissaggio bielletta-barra con part. 811900441.
- -Eeguire l'assetto ruote anteriore.

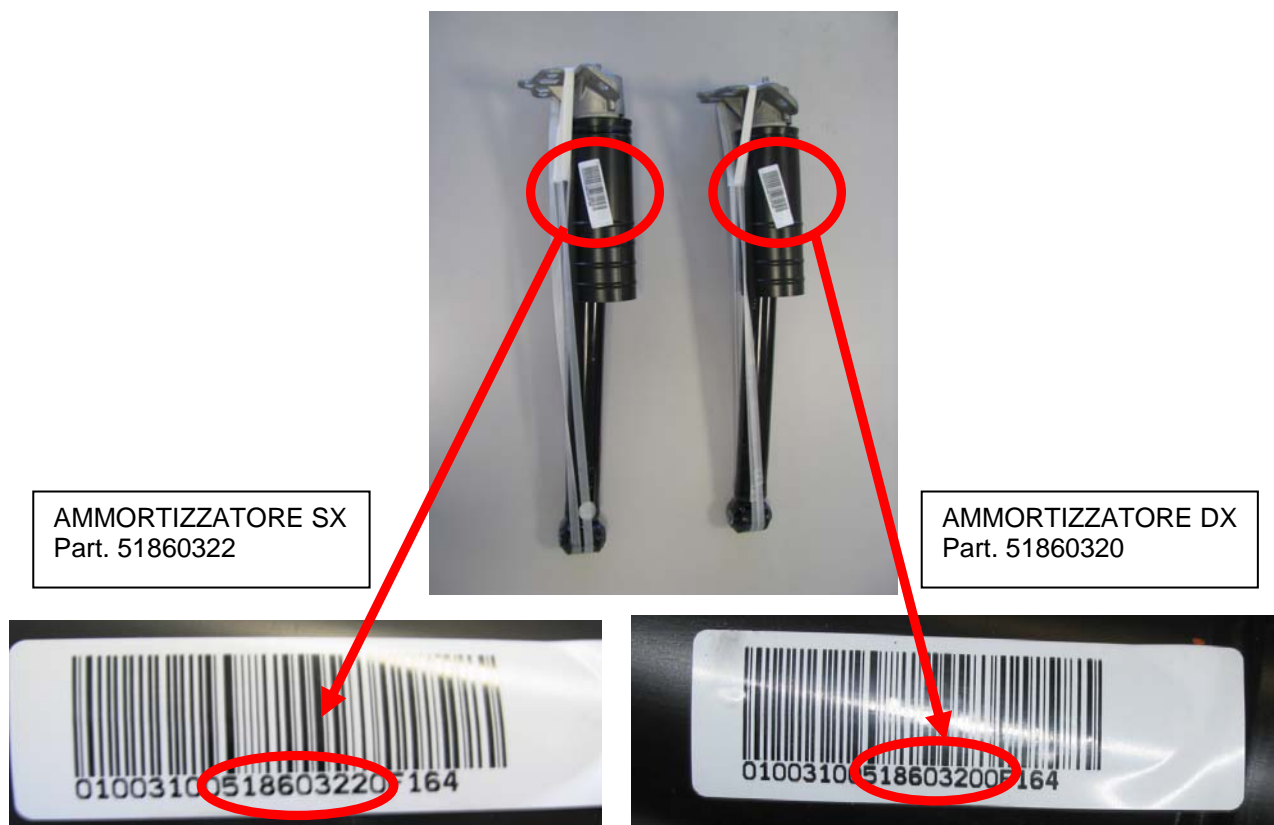
- La targhetta sull'ammortizzatore posteriore destro riporta il P/N 51860320 e quella sull'ammortizzatore posteriore sinistro riporta il P/N 51860322.

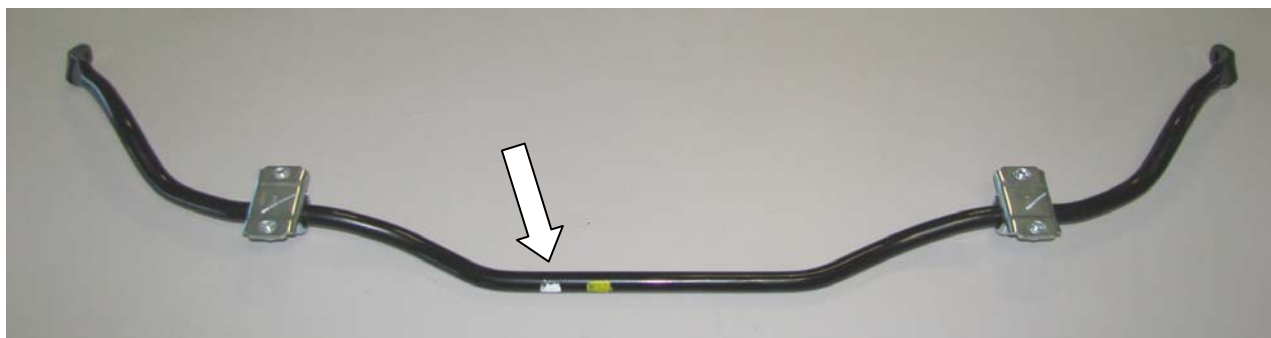
- La colorazione (freccia) sulla parte centrale della barra antirollio è con segno di colore BIANCO che identifica il P/N 55702727.

Nota: la presenza di altri segni colorati, come in questo caso Giallo o Blu, identifica il fornitore dei tasselli e non devono essere presi in considerazione.
