CAMPAGNA 5395 - Campagna di Servizio
Modello Fiat Grande Punto T.T.
- quadro strumenti

COMMESSA 5395

Campagna di Servizio

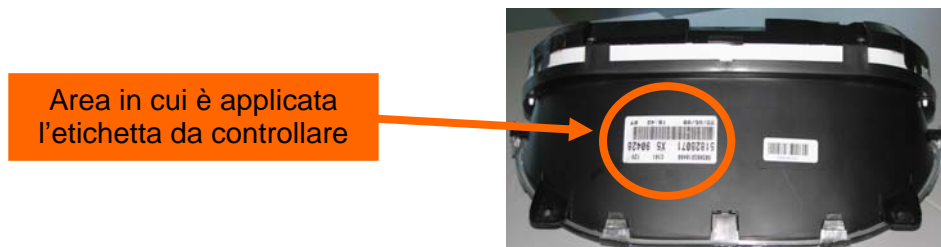
Fig.1

- Rimuovere il quadro strumenti come descritto nell'operazione 5560 B 10
- Verificare etichetta adesiva applicata sul quadro strumenti (Fig.1)

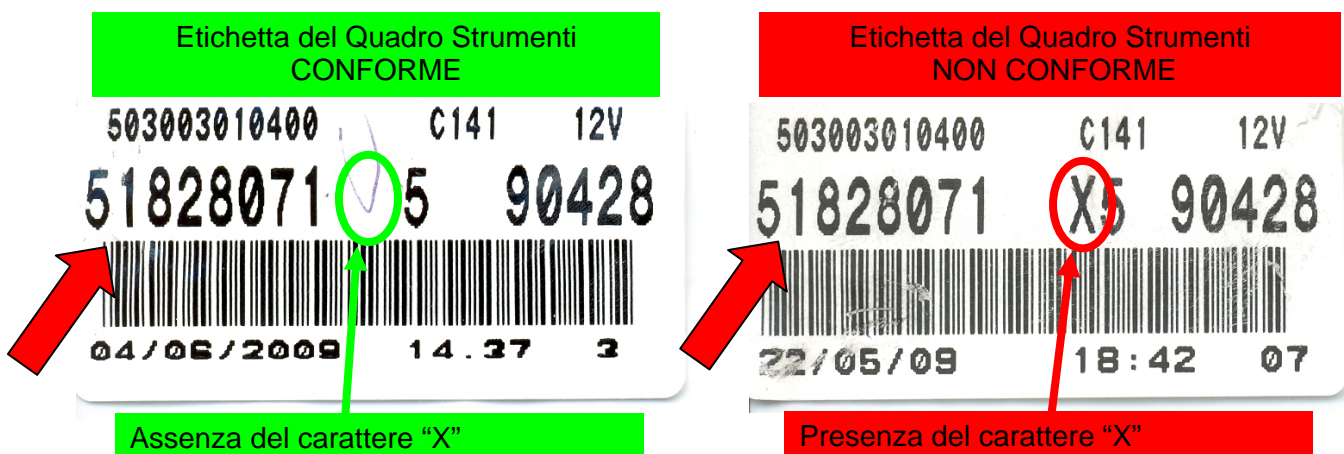
Fig.2

- Se è assente il carattere "X" il Quadro Strumenti è CONFORME (Fig.2)
- Se è presente il carattere "X" il Quadro Strumenti NON E' CONFORME ed occorre procedere alla sua sostituzione con pari numero di disegno indicato in figura con freccia (Fig.2)

- Montare il nuovo quadro strumenti (vedere reperibilità ricambi) operando inversamente allo stacco.
- Riattaccare il polo negativo batteria
- Eseguire con l'Examiner l'allineamento PROXI
